# Østfoldbanen

## Ny avgrening Østre linje

### Utredning av områdestabilitet

| Prosjektnr. 900078<br>Parsell: 00<br>Planfase: Detaljplan | | Dokument-/tegningsnummer:<br><b>UNA-00-A-10021</b> | | Revisjon:<br><b>00A</b> | |

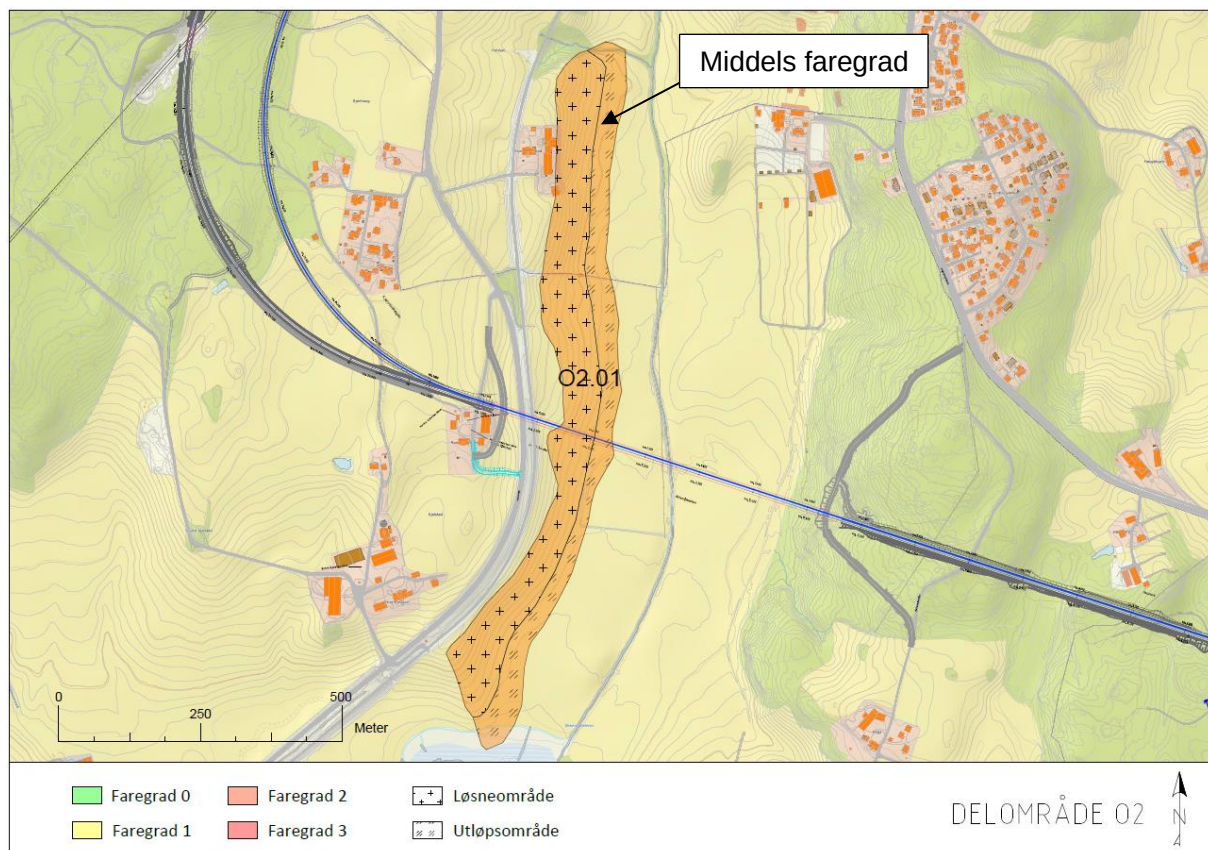
Man kan forvente at faresone O2.02 ville hatt lik faregrad som faresone O2.01 ettersom det ikke er vesentlig forskjell i skråningshøyde og erosjonsforhold. Avsetningene i faresone O2.02 forventes også å være lik som i faresone O2.01.

Figur 5.20 Kart over faregradsklassifiserte faresoner i delområde O2.

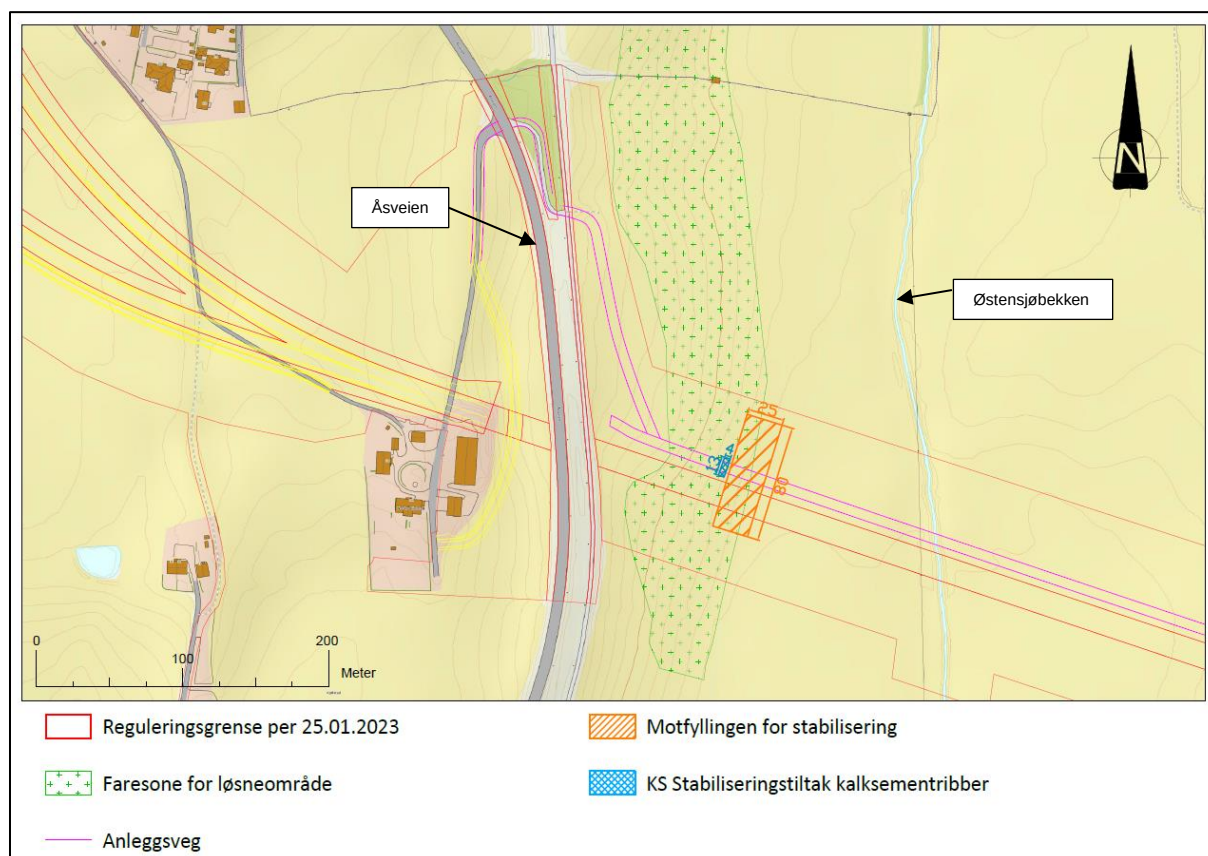
Figur 5.22 Skissert utstrekning og plassering av motfylling og KS-stabilisering

Dersom det skal utføres grunnforsterkning i form av kalksementstabilisering innenfor faresone O2.01 skal det planlegges et overvåkningsprogram for poretrykk i forbindelse med etablering av kalksementpeler. Dette for å sikre at økt poretrykk som følge av etablering av kalksementpeler ikke reduserer områdestabiliteten. Det kreves absolutt sikkerhetsfaktor  $F_{cu} \geq 1,40$  og  $F_{\phi p} \geq 1,25$  når kalksementstabilisering benyttes. Det henvises til kap. 6.2.3 i NVE veileder 1/2019 [1]. Den midlertidige destabiliserende effekten av etablering av KS-peler forventes å kun ha en lokal virkning.

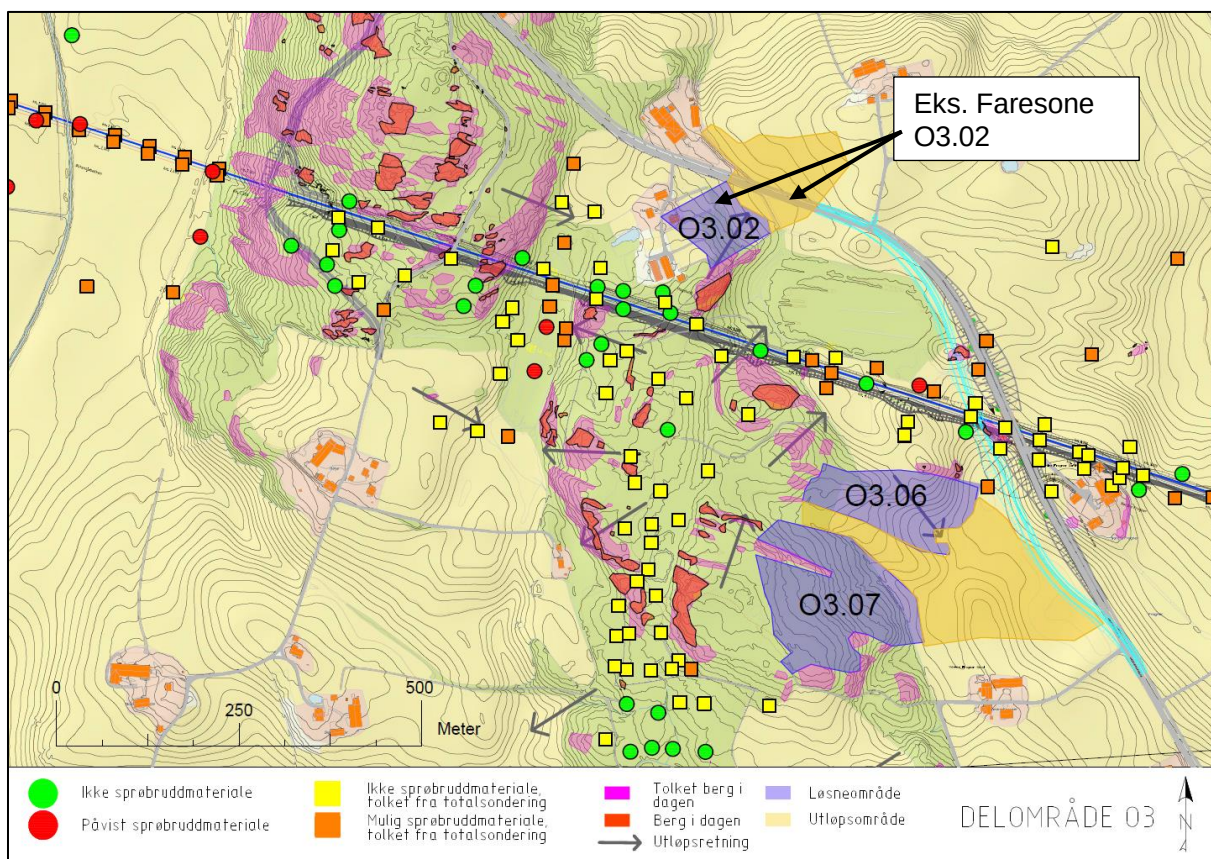
Det er identifisert 3 faresoner basert på inntegnet potensielle aktsomhetsonene i Figur 6.4. Utstrekningen til de ulike faresonene fremgår i Figur 6.5. Et skred i faresone O3.02 vil trolig ikke ha konsekvens for de planlagte tiltak og undersøkes ikke nærmere. Det er planlagt å etablere en midlertidig vei i faresone for utløpsområde O3.06 og O3.07.

Figur 6.5 Kartet viser mulige løsneområder (markert i blått) og tilhørende utløpsområder i delområde O3.

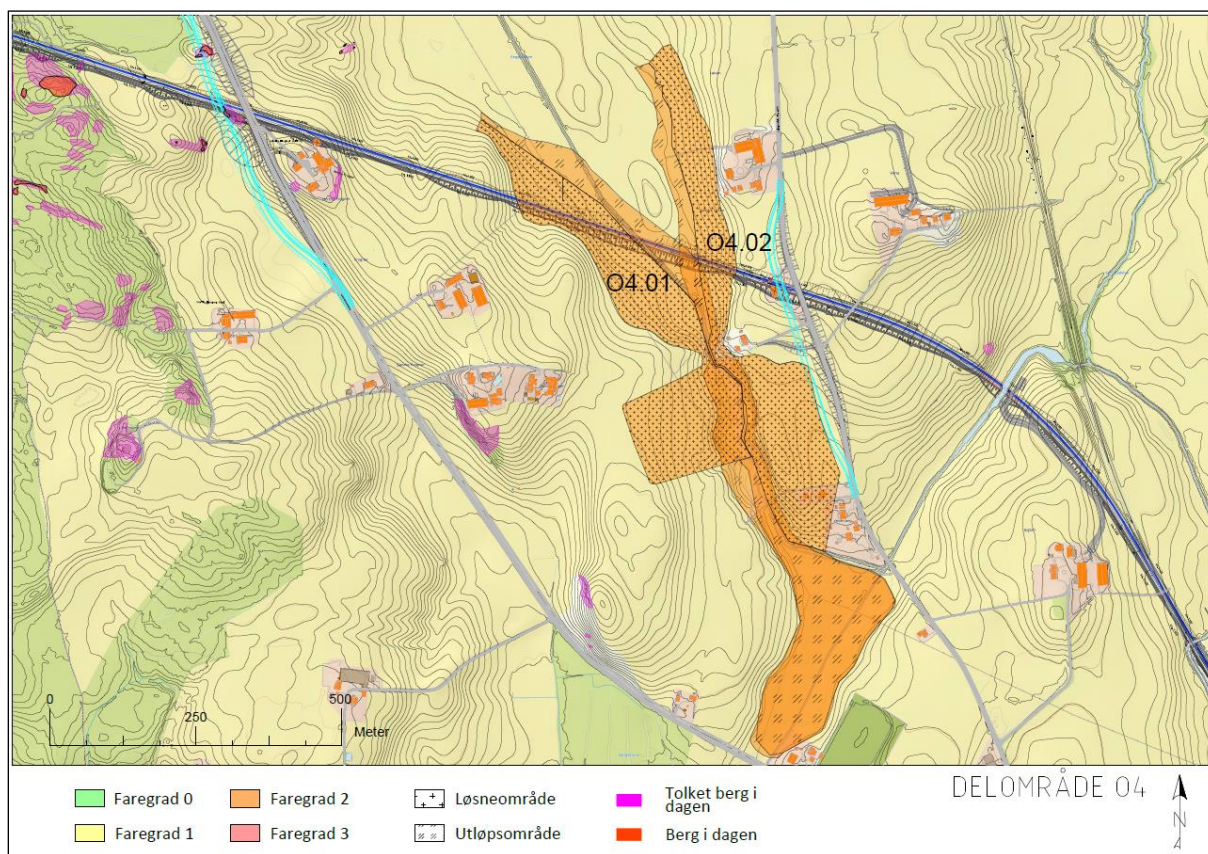
Figur 7.18 Kart over faregradsklassifiserte faresoner i delområde O4. Begge er klassifisert som middels faregrad (3).

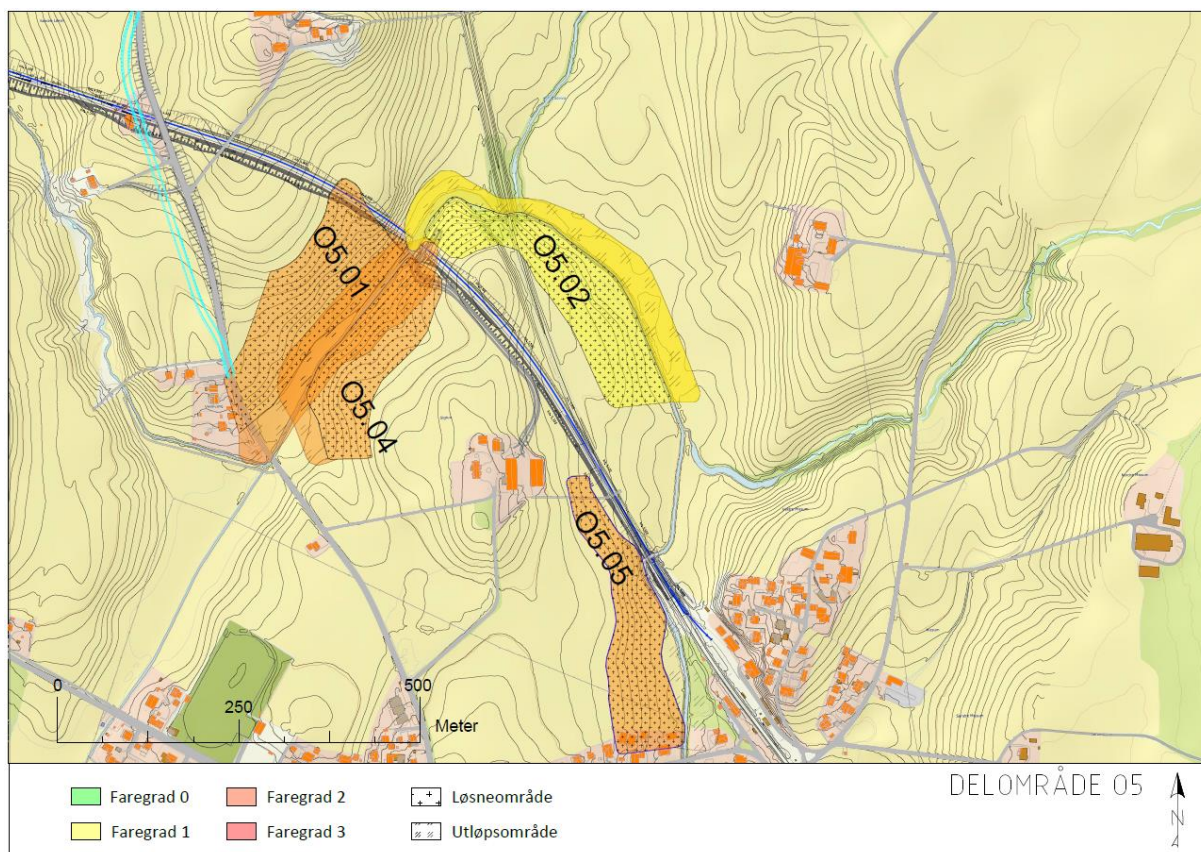
Figur 8.34 Kart over faregradsklassifiserte faresoner i delområde O5.

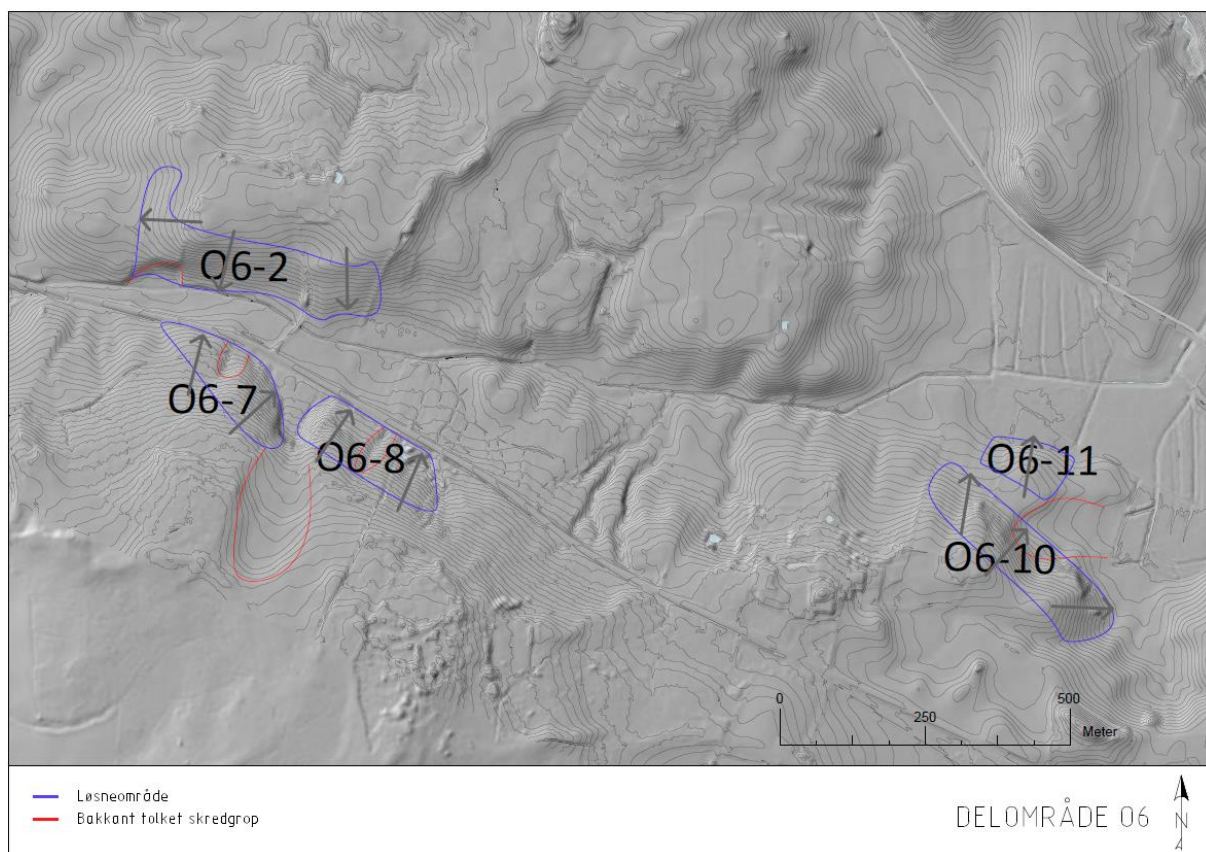
Figur 9.13 Tolkede skredgroper i område O6.
