# Østfoldbanen

## Ny avgrening Østre linje

### Utredning av områdestabilitet

| Prosjektnr. 900078<br>Parsell: 00<br>Planfase: Detaljplan | | Dokument-/tegningsnummer:<br><b>UNA-00-A-10021</b> | | Revisjon:<br><b>00A</b> | |

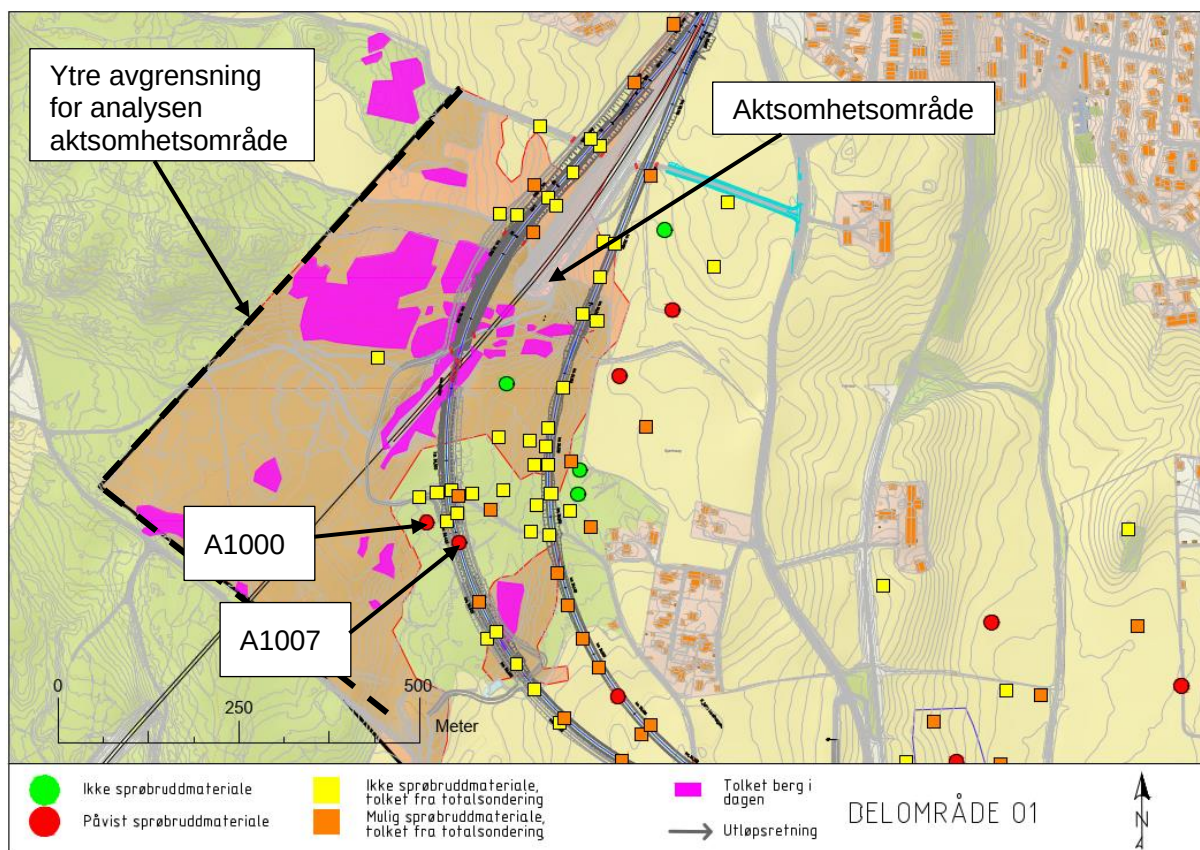
Ut ifra sonderingsprofiler og jordartsbeskrivelser fra prøveseriene er det konkludert at den lave omrørte skjærfastheten påvist fra prøveserien skyldes mest sannsynligvis det betydelige innslag av sandig- og grusig innholdet i leiren, og ikke representerer reel sprøbruddoppførsel. Den påviste sprøbruddegenskapen av disse to prøveseriene er ikke representativ for grunnforhold i dette området, aktsomhetsområdet utvides derfor ikke til å inkludere dette området.

Figur 4.2 Utstrekning av aktsomhetsområdet (rødt) basert på bare terrengkriterier sammenstilt med tolke grunnforholdene fra grunnundersøkelsene som er oppsummert i vedlegg E.

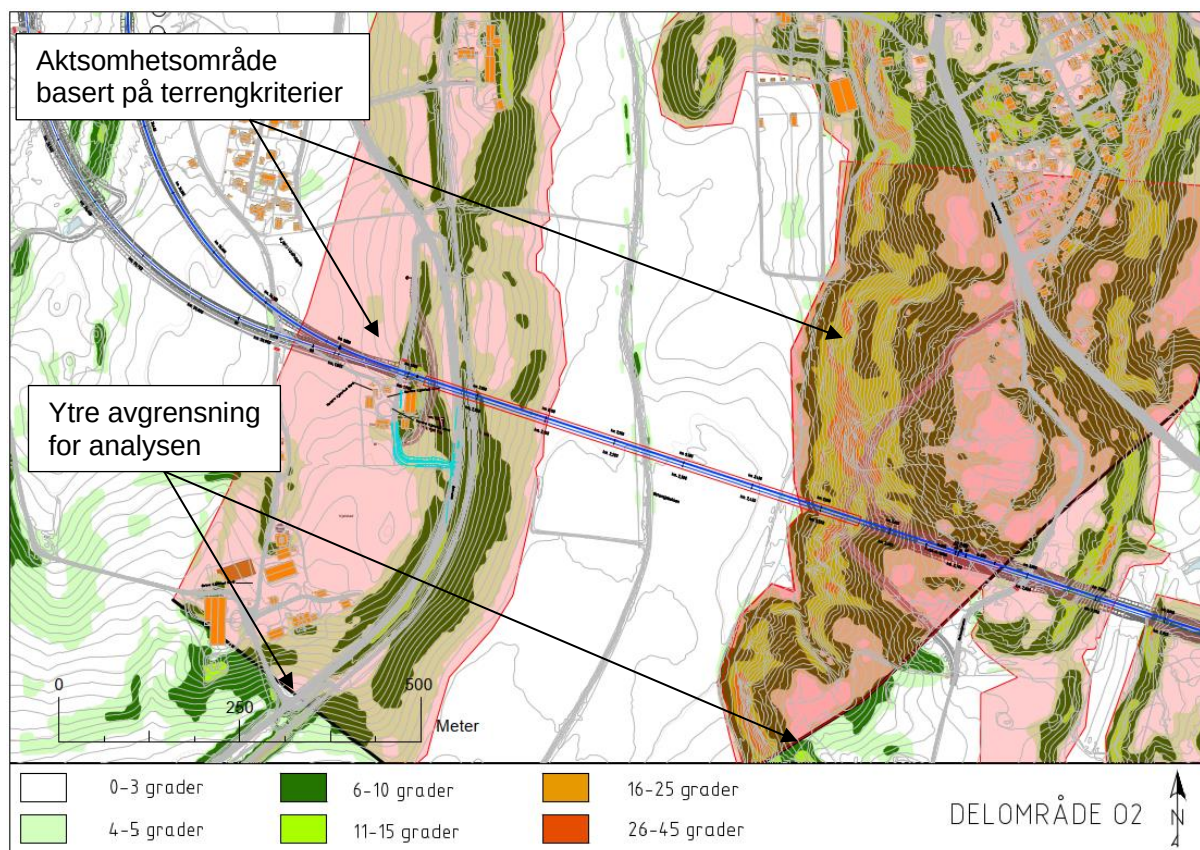
Figur 5.1 viser at det er to potensielle aktsomhetsområder basert på terrengekriterier, en på hver side av dyrket mark. Det er gitt en avgrensning til de to aktsomhetsområdene enten sideveis eller bakover, da områdene har en veldig stor utstrekning. For aktsomhetsområdet øst i Figur 5.1 er avgrensningen satt fordi området strekker seg inn i delområde O3 samt terrengekriterier, og blir derfor analysert i kap. 6.

Figur 5.1 Utstrekning av aktsomhetsområder for løснеområde (rødt) for O2 basert på bare terrengekriterier.

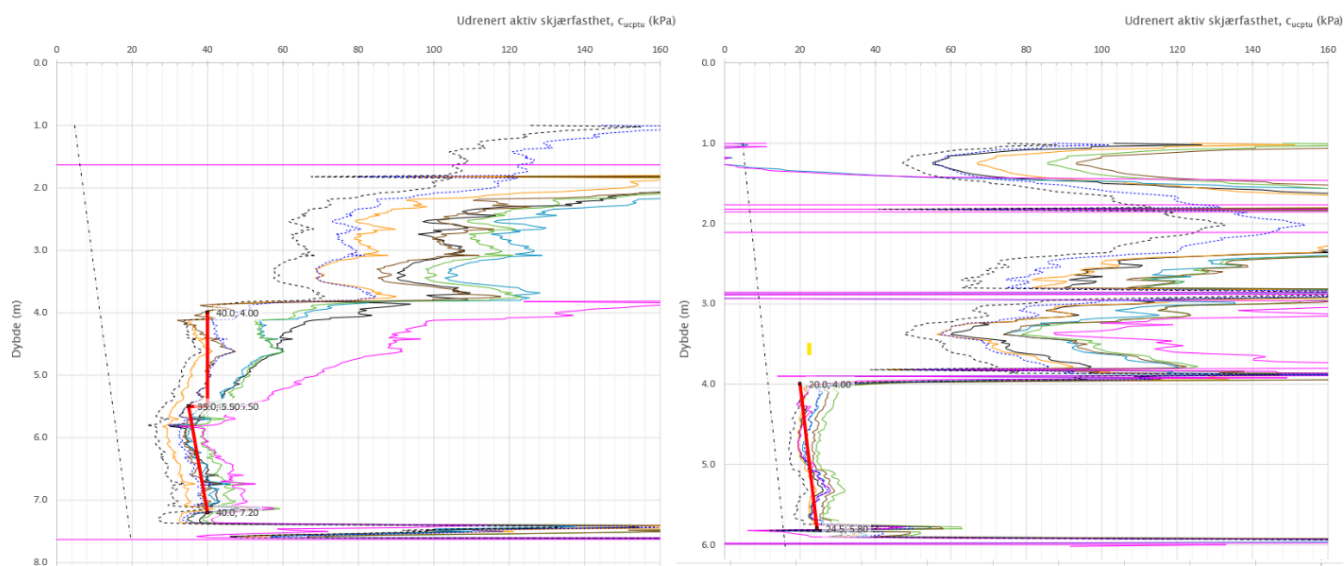
Opp langs den vestre skråningen blir løsmassemektingheten mindre og grunnundersøkelser viser at leirmassene blir fastere og mindre sprø. Grunnundersøkelser indikerer hovedsakelig fastere masser i skråningen mot nord, se Figur 5.17 for en sammenligning av CPTu profil fra borpunkt 2 mot nord og borpunkt 11 mot sør i området. I toppen av skråningen er det ikke påvist sprøbruddmateriale eller kvikkleire. Skråningen har en helning på ca. 1:12 og en total høydeforskjell på ca. 20 m. Det er påvist sprøbruddmateriale i nedre del av skråningen i området rundt planlagte tiltak og faren for områdeskred kan derfor ikke utelukkes for skråningen vest for Østensjøbekken.

Figur 5.17 A) CPTu profil fra borpunkt nr.2, indikerer generelt leirer med  $S_uA \sim 40$  kPa. B) CPTu profil fra borpunkt nr.11, indikerer leire med  $S_uA \sim 20$  kPa mot dypet.

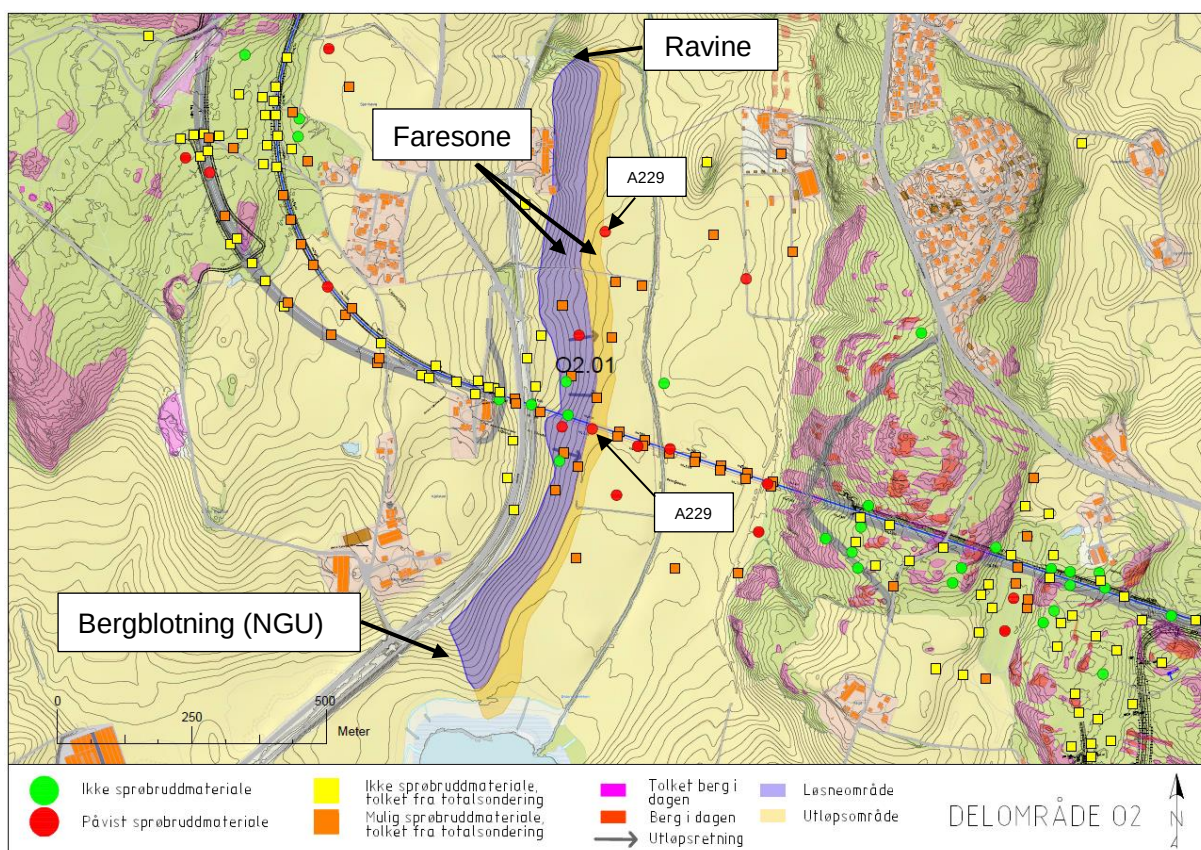
Med bakgrunn i det ovenstående delkapitlene er det i delområde O2 identifisert en faresone i den vestre delen av dalsiden. På østsiden av dalsiden kan aktsomhetsområdet utelukkes da det er observert mye berg i dagen, flere steder med løsmassemekktigheten mindre enn 2 m, samt grunnundersøkelser som viser at det ikke er sprøbruddmateriale. Figur 5.18 viser faresoner i delområde O2 og resultater fra grunnundersøkelser.

Faresone O2.01 er avgrenset sideveis mot nord av en ravine og mot sør er faresonen sideveis avgrenset av kartlagte bergblotninger fra NGU sitt løsmassekart. Bakkant av løsneområdene har blitt avgrenset ved å tegne en linje med helning 1:3 fra der det antas at sprøbruddmateriale utkiles i skråningen og opp til terreng, som illustrert i Figur 5.19.

Figur 5.18 Kartet viser mulig løsneområde (markert i blått) og tilhørende utløpsområde (markert med gul) i delområde O2.

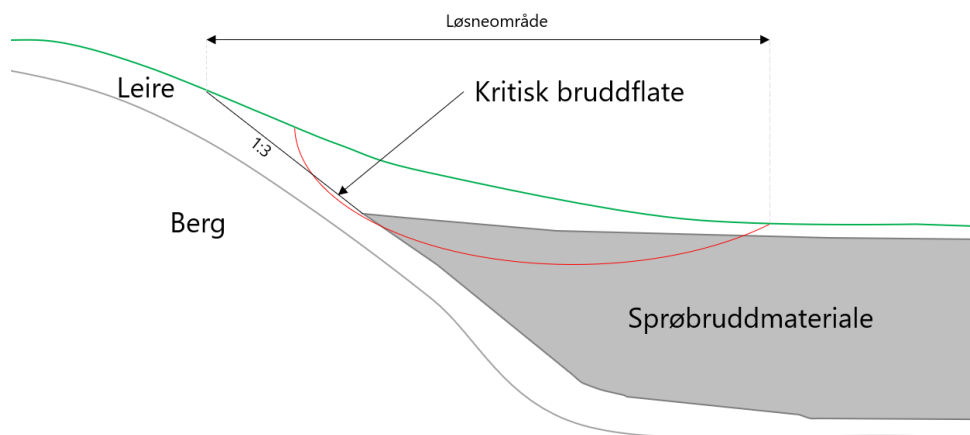
I borpunkt A234 og A229 som ligger i bunnen av den vestlige skråningen er omrørt skjærfasthet målt til å være under 1 kPa (iht. ISO 17892-6:2017). Utførte grunnundersøkelser tyder på at sprøbruddmateriale kun strekker seg opp langs den nedre delen av skråningen. Stabilitetsberegningene i faresonen tyder på at mest kritisk brudd går der det er antatt at sprøbruddmaterialet kiles ut i skråningen, slik at det ikke befinner seg sprøbruddmateriale i bakkant av bruddfiguren. Tolket utstrekning av sprøbruddmateriale i profil er vist i vedlegg F. Ettersom det ikke finnes sprøbruddmateriale bak bruddflaten vurderes det at videre retrogressiv skredutvikling ikke vil være mulig. Relevant skredmekanisme vurderes derfor til å være flak- eller rotasjonsskred for faresone O2.01.

Figur 5.19 Prinsippskisse av utstrekning av sprøbruddmateriale i skråningen vest for Østensjøbekken

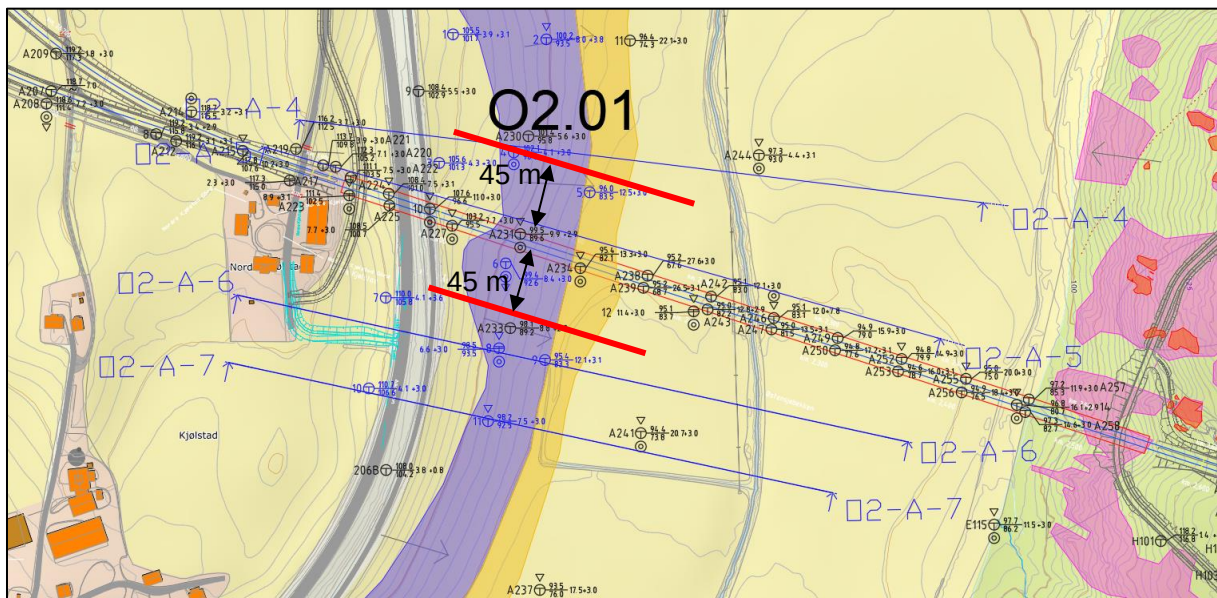
Figur 5.21 Kartet viser plassering av kritiske snitt og maksimal utstrekning til sideveis skredutbredelse i faresone O2.01

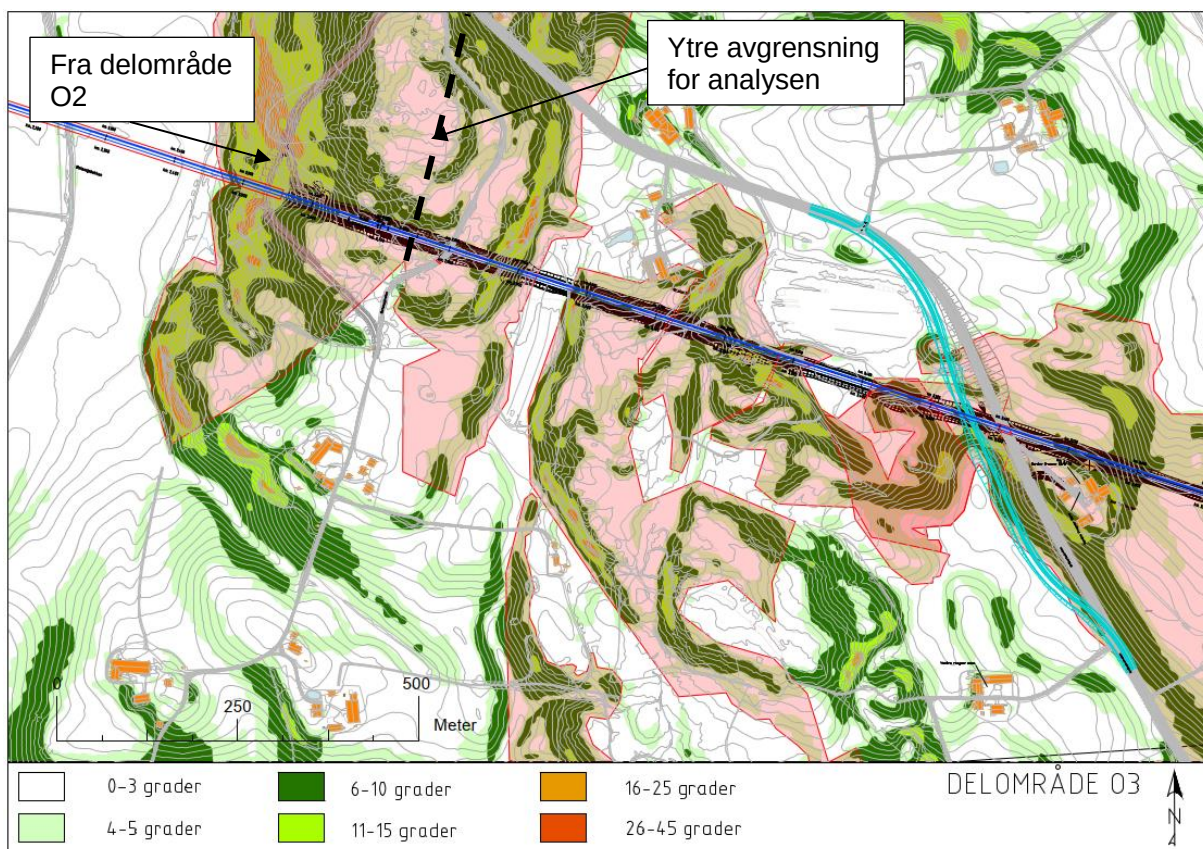
I delområde O3 er det identifisert flere kritiske skråninger basert på terrengkriteriene, som har gitt flere potensielle aktsomhetsområder. Utstrekningen av de ulike aktsomhetsområdene fremgår av Figur 6.1. Identifisering og avgrensning av aktsomhetsonene har blitt gjort med utgangspunkt i de topografiske kriteriene gitt i steg 3 i tabell 3.1 i NVEs veileder 1/2019 [1]. Det er gitt en avgrensning for enkelte av aktsomhetsområdene basert på terrengkriteriene og/eller påviste grunnforhold.

Figur 6.1 Utstrekning av aktsomhetsområder (rødt) for delområde O3 basert på terrengkriterier.

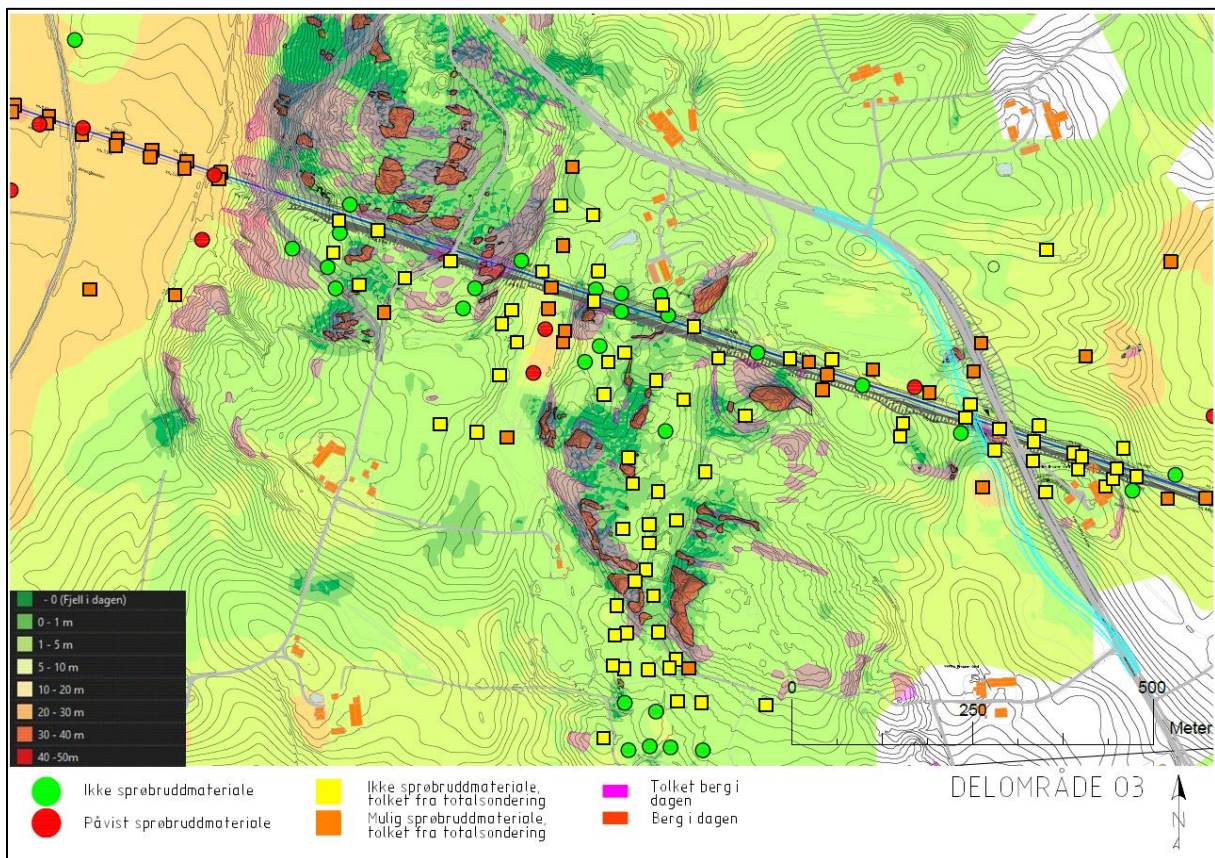
Løsmassemektheten varierer mellom 0 til 15 meter delområdet O3. Det er fortrinnsvis grunt til berg og det har blitt observert berg i dagen over store deler av delområde O3. Figur 6.2 viser modellert løsmassemekthet og tolkede grunnundersøkelser i delområde O3.

Figur 6.2 Kartet viser antatt løsmassemekthet basert på grunnundersøkelser i delområde O3.

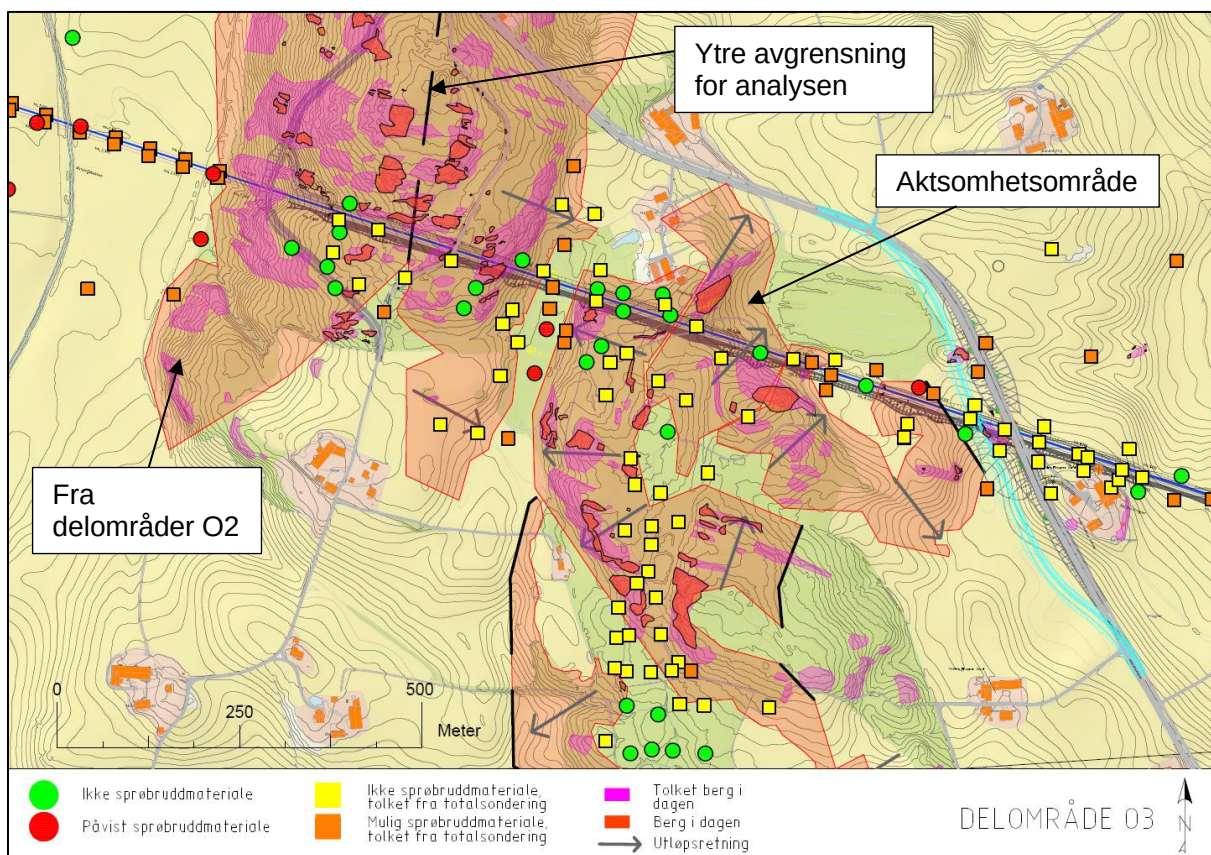
Med informasjonen i de forrige delkapitlene er det identifisert flere potensielle faresoner i delområde O3 basert på aktsomhetsområdene fra terrengkriteriene i NVEs veileder 1/2019 [1]. Den største delen av aktsomhetsområdet i vest har blitt utelukket grunnet kartlagt berg i dagen og lav løsmassemeknighet. Fra Figur 6.4 kan enn se at grunnundersøkelsene i de identifiserte aktsomhetsområdene består av løsmasser som ikke er sprøbruddmateriale. I tillegg er det observert mye berg i dagen eller tolket berg i dagen basert på DTM-kart.

Figur 6.4 Utstrekning av potensielle aktsomhetsområder basert på terrengkriterier sammenstilt med tolket grunnforhold fra grunnundersøkelsene som er oppsummert i vedlegg D.

Det er identifisert 3 faresoner basert på inntegnet potensielle aktsomhetsonene i Figur 6.4. Utstrekningen til de ulike faresonene fremgår i Figur 6.5. Et skred i faresone O3.02 vil trolig ikke ha konsekvens for de planlagte tiltak og undersøkes ikke nærmere. Det er planlagt å etablere en midlertidig vei i faresone for utløpsområde O3.06 og O3.07.

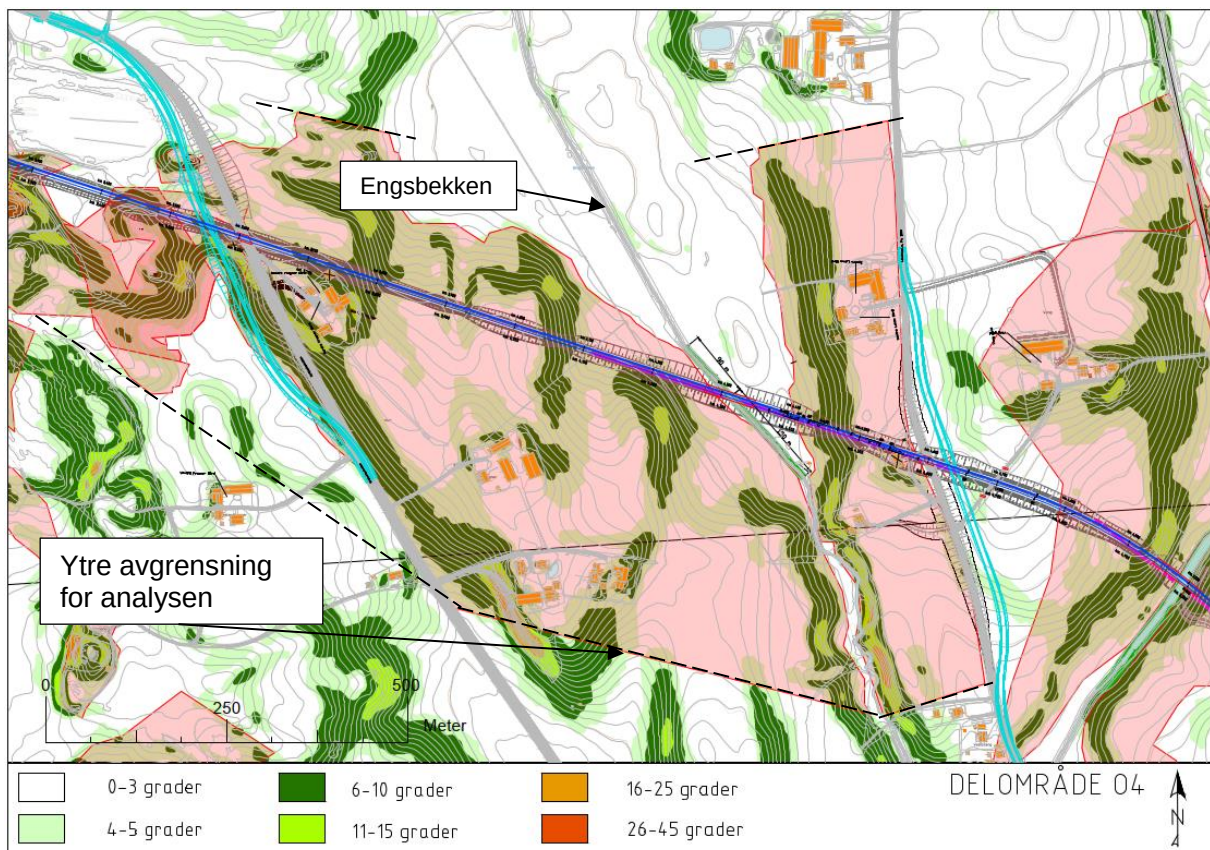
Det er flere kritiske skråninger i delområde O4 basert på de topografiske kriteriene gitt i steg 3 i tabell 3.1 i NVEs veileder 1/2019 [1]. Dette har gitt flere potensielle aktsomhetsområder, og utstrekningen til disse fremgår av Figur 7.1.

Figur 7.1 Utstrekning av aktsomhetsområder (rødt) for delområde O4 basert på terrengkriterier.

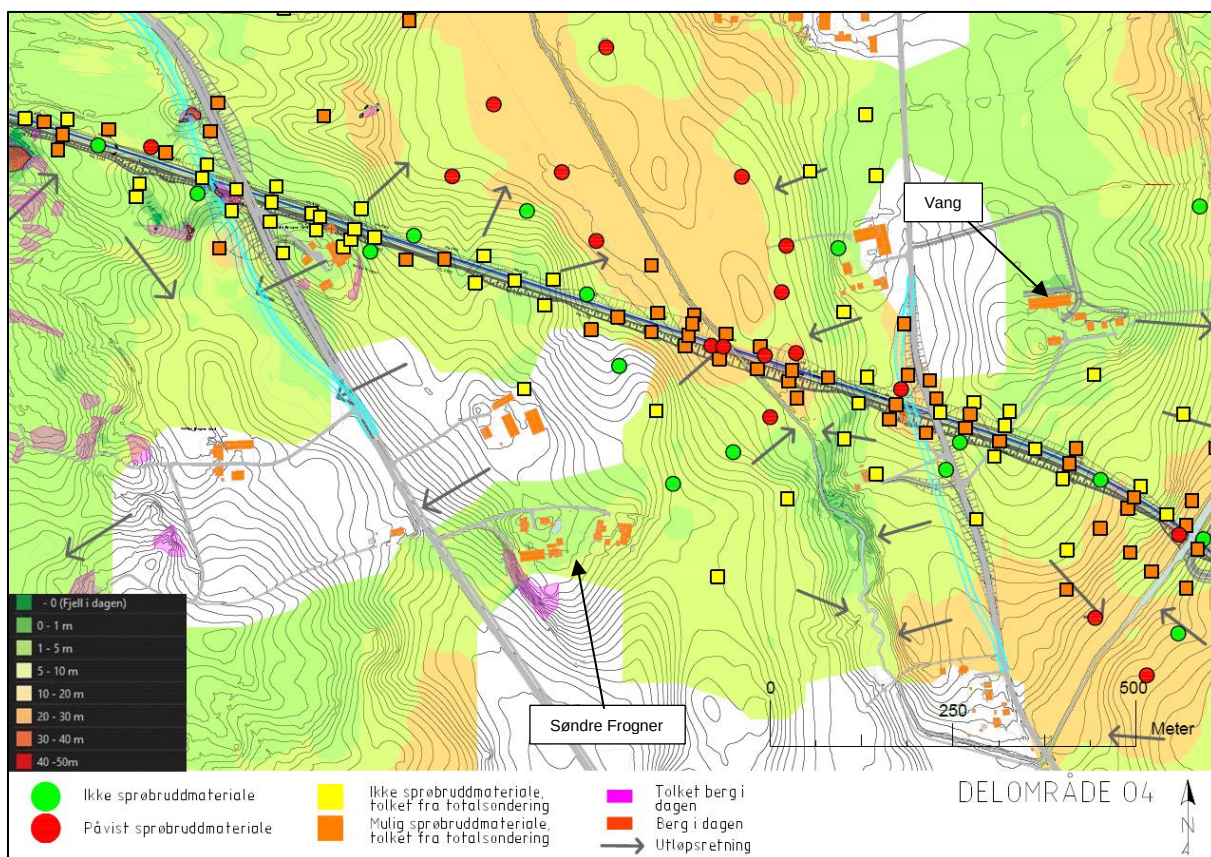
Figur 7.15 Kartet viser antatt løsmassemektighet i delområde O4.

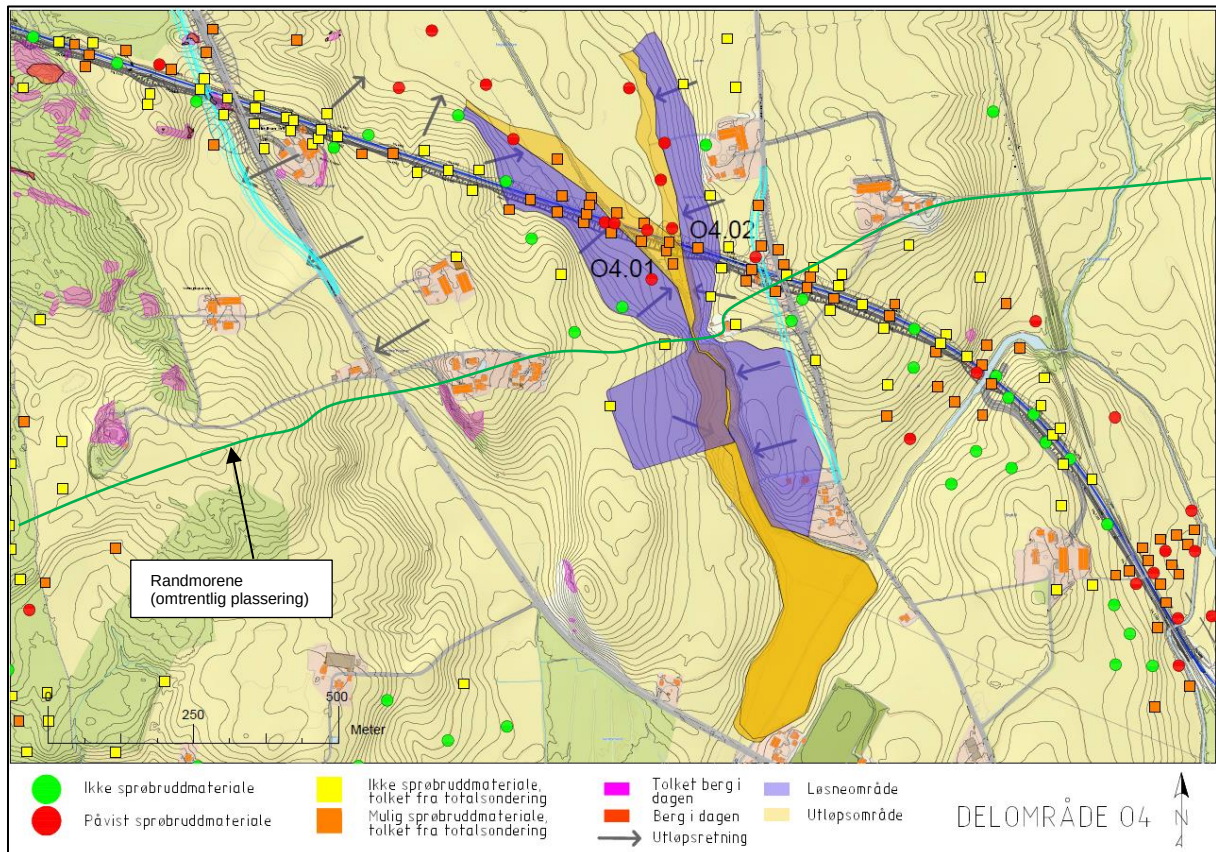
Figur 7.17 Kartet viser mulige løsneområder (markert i blått) og tilhørende utløpsområder (gult) i delområde O4.

Utførte grunnundersøkelser viser at det befinner seg sprøbruddmateriale i foten av skråningen og de flate partiene rundt Engsbekken. I øvre deler av skråningen viser grunnundersøkelsene at leirmassene ikke har sprøbruddsegenskaper og at løsmassemeknikken avtar.

I nord er faresonen sideveis avgrenset ved borpunkt 20 der det er påvist leirmasser som ikke klassifiseres som sprøbruddmateriale, i tillegg til at foten av skråningen slaker ut. I sør er faresonen avgrenset av et søkk i skråningen. Randmorenen vist i Figur 7.17 markerer et tydelig lokal endring i grunnforhold i faresonen og potensielle skred i faresonen vil sannsynlig bli avgrenset opp mot moreneryggen. Det er likevel valgt å være konservativ og ikke avgrense faresonen langs moreneryggen.

Basert på konustester utført på samtlige prøveserier fra faresonen vil aktuell skredmekanisme hovedsakelig være flak- eller rotasjonsskred for faresonen ( $0.69 < \text{Sur} < 1.27$ ; ISO Standard. Jfr. Figur 4.3 NVE 1/2019 [1]). Foruten en konustest fra borepunkt 22 som indikerer fare for retrogresjon ( $\text{Sur} < 0.69$ , ISO standard. Jfr. Figur 4.3 NVE 1/2019 [1]). Stabilitetsberegningene i faresonen tyder på at mest kritisk brudd går der det er antatt at sprøbruddmaterialet kiles ut i skråningen, slik at det ikke befinner seg sprøbruddmateriale i bakkant av bruddfiguren. Tolket utstrekning av sprøbruddmateriale i profil er vist i vedlegg F. Ettersom det ikke finnes sprøbruddmateriale bak bruddflaten vurderes det at videre retrogressiv skredutvikling ikke vil være mulig. Relevant skredmekanisme vurderes derfor til å være flak- eller rotasjonsskred nord for randmorenen i faresone O4.01. Sør for randmorenen er det få grunnundersøkelser og det er derfor konservativt antatt retrogressiv skredmekanisme.

Utførte grunnundersøkelser viser at det befinner seg sprøbruddmateriale i foten av skråningen og de flate partiene rundt Engsbekken. Lengre opp i skråningen viser grunnundersøkelsene at løsmassemektighet avtar og at massene er faste rundt kote +105.

Faresone for løsneområde O4.02 er avgrenset sideveis i nord og sør av at terrenget slaker ut. Maksimal bakovergripende skredutbredelse er avgrenset der det er funnet faste masser og/eller lav løsmassemektighet. Likt som for faresone O4.01 er det sannsynlig at potensielle skred i faresonene O4.02 vil bli avgrenset opp mot moreneryggen. Det er også her valgt å være konservativ og ikke avgrense faresonen langs moreneryggen.

Det er målt omrørt skjærfasthet helt ned til 0,4 kPa i borpunkt langs bunnen av skråningen øst for Engsbekken. Stabilitetsberegningene i den nordlige delen av faresonen tyder på at mest kritisk brudd går der det er antatt at sprøbruddmaterialet kiles ut i skråningen, slik at det ikke befinner seg sprøbruddmateriale i bakkant av bruddfiguren. Tolket utstrekning av sprøbruddmateriale i profil er vist i vedlegg F. Ettersom det ikke finnes sprøbruddmateriale bak bruddflaten vurderes det at videre retrogressiv skredutvikling ikke vil være mulig nord for randmorenen. Relevant skredmekanisme vurderes derfor til å være flak- eller rotasjonsskred nord for randmorenen i den nordlige delen av faresone O4.02. Sør for randmorenen er det få grunnundersøkelser og det er derfor konservativt antatt retrogressiv skredmekanisme.

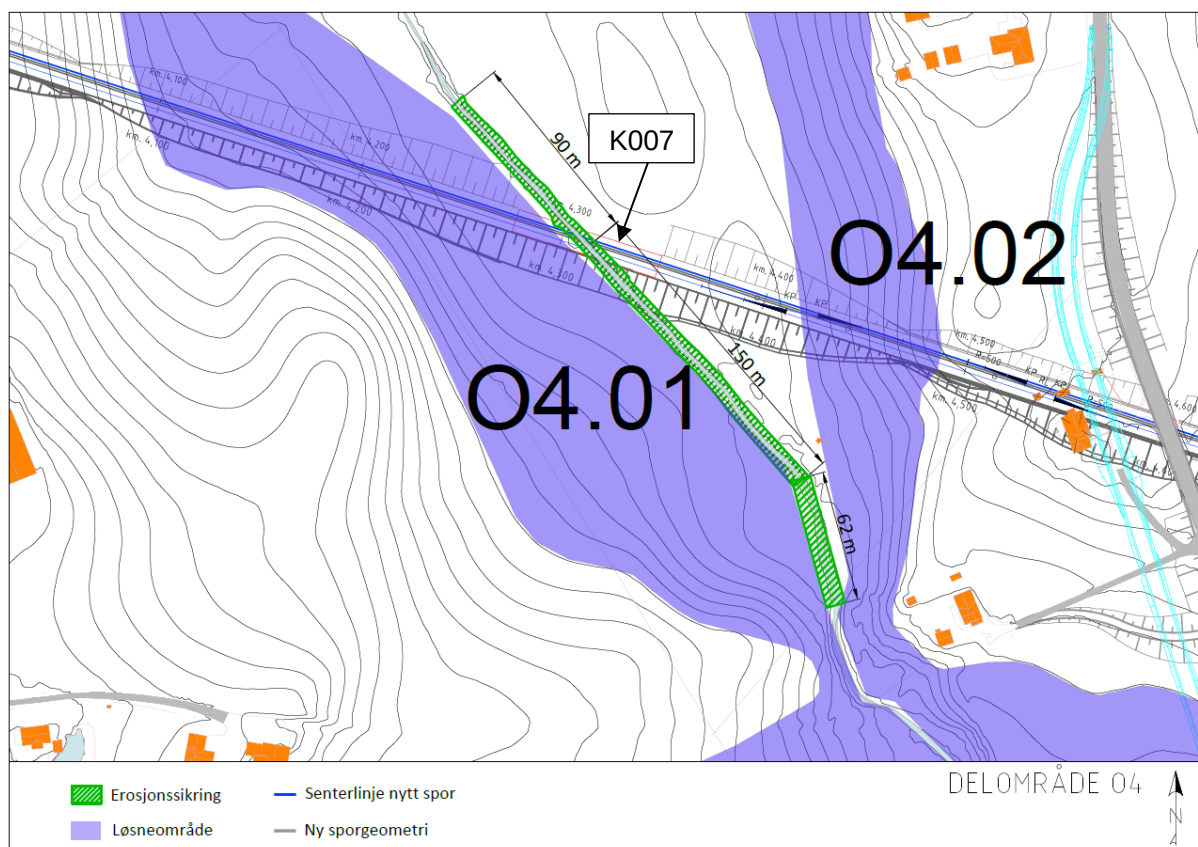
Figur 7.19 Området langs Engsbekken som må erosjonssikres (grønn skravur).

For å unngå at laget med samfengt sprengstein medfører en reduksjon av dagens tverrsnitts areal må intakte masser bortgraves på sider og bunn innen erosjonssikringen etableres. I forbindelse med gravearbeidene er det vesentlig, at det sikres plass for en solid fotgrøft i overgang mellom bunn og sider.

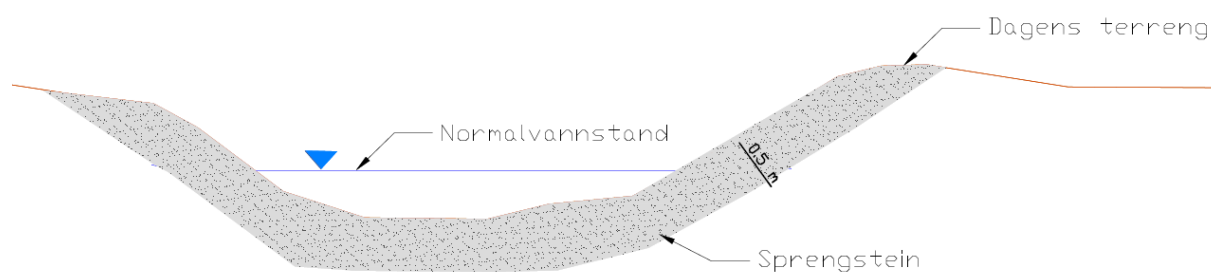
Figur 7.20 Prinsippskisse for erosjonssikring i Engsbekken.

Viser til prinsippskisse i Figur 7.20 og nærmere beskrivelse i NVE veileder 4/2009 [24] kapittel 3.2.1.

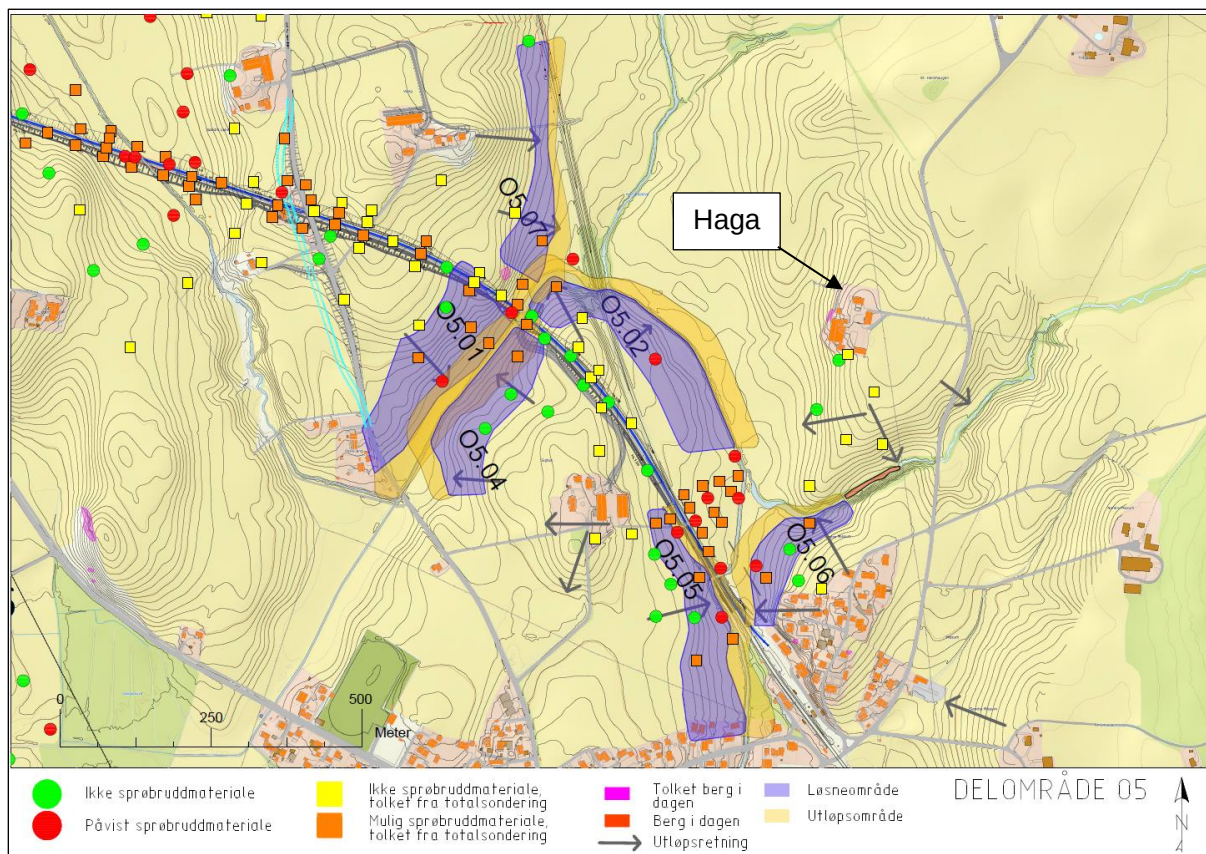
Det er identifisert 6 potensielle faresoner innenfor O5. Utstrekningen av de 6 ulike faresonene og navngivning O5-01-O5.07 fremgår av Figur 8.32. Identifisering og avgrensning av faresonene har blitt gjort med utgangspunkt i de topografiske kriteriene gitt i steg 3 i tabell 3.1 i NVEs veileder 1/2019 [1].

Figur 8.32 Kartet viser mulige løsneområder (markert i blått) og tilhørende utløpsområder (markert i gult) i delområde O5.

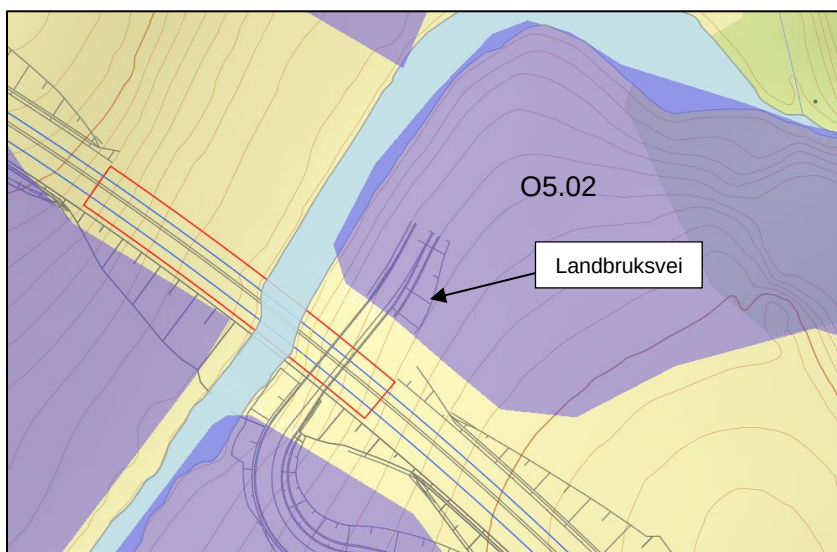
Planlagt jernbanebru (K009) ligger delvis innenfor en potensiell utløpssone til faresone O5.02 (nordvestligste delen vest for dagens jernbane). Det skal også etableres en landbruksvei som havner innenfor den vestlige enden av faresone for løśnieområde. Faresonen har skråningsfot i Engsbekken.

Figur 8.33 Kartutsnitt av området rundt K009. Faresoner for løśnieområde er vist i blå

Delen av landbruksveien som ligger delvis innenfor løśnieområde O5.02 må tilpasses slik at den etableres i nivå med dagen terreng og ikke etableres i løsmasseskjæring som vist i Figur 8.33. Dersom landbruksveien etableres i nivå med terreng forventes det ikke at landbruksveien vil føre til forverring av stabilitet i skråningen sett opp mot dagens situasjon ettersom området i dag er et jorde der det kjøres med traktor. Det forutsettes at landbruksveien etableres på slik vis at stabiliteten i skråningen ikke forverres. I permanent situasjon vil da stabiliteten i faresone O5.02 være upåvirket av planlagte tiltak.

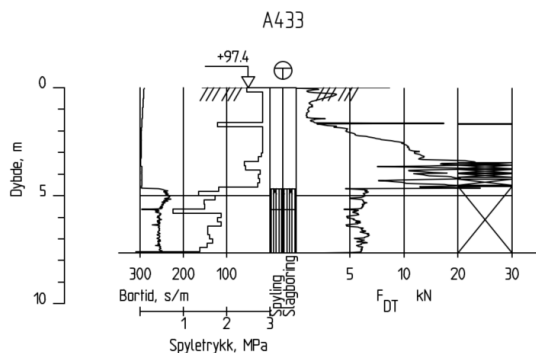
Snittet er tatt ut parallelt med planlagt spor delvis innenfor løснеområde O5.01. På det bratteste heller skråningen med 1:3,5 langs snittet. Borpunkt A425, A430, A431, A433, A436, A437 og A439 har blitt brukt ved tolkning av lagdeling og styrkeparametere. Som vist i Figur 8.35 tyder totalsonderingen i A433 på at løsmassemektingen er på kun 4,7 m og at massene er gode i det bratteste partiet i skråningen. Lagdelingen er tolket relativt konservativt sør for nedenfor borpunkt A433. For morene har det blitt benyttet en friksjonsvinkel på 32 grader og en attraksjon på 16 kPa, ellers er styrkeparameterne som er benyttet i stabilitetsberegningene identisk med parameterne listet opp i Tabell 8.5.

Figur 8.35 Totalsondering fra borpunkt A433.

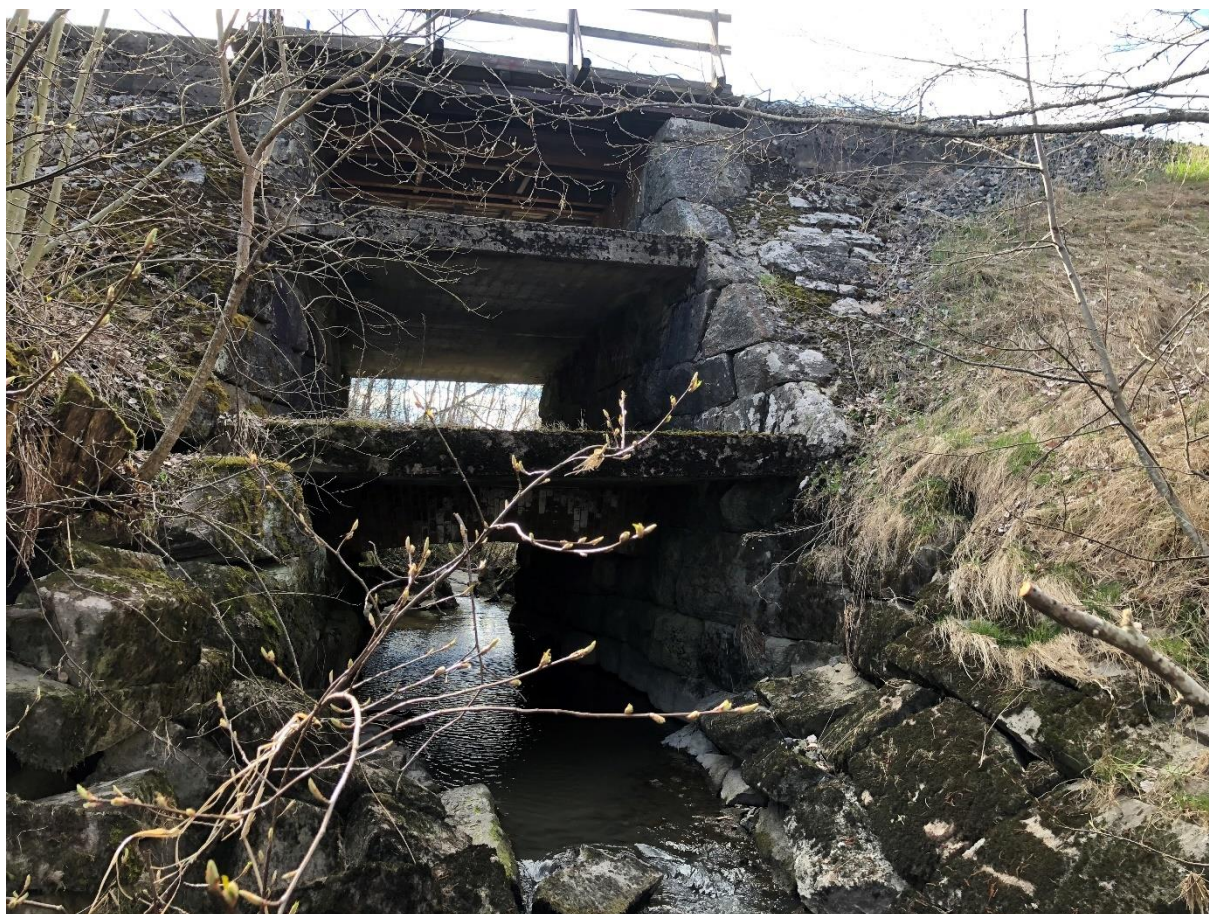
Det bemerkes, at det i en enkelt snitt har blitt identifisert lav stabilitet (ca.  $F_{cu}=1.0$ ) innom faresone O5.02 umiddelbart sør-vest for eksisterende brukonstruksjon (østfoldbanen østre linje km 5.024). Se profil O5-02-A og bilder av dagens konstruksjon i Figur 8.37, Figur 8.38 og Figur 8.39.

Figur 8.37 Eksisterende brukonstruksjon, bilde tatt fra østlig side av banen. Østfoldbanen østre linje km 5.024. Bilde: IMG\_3117.JPG (Jakob Bitsch Jensen, 22.04.2021)

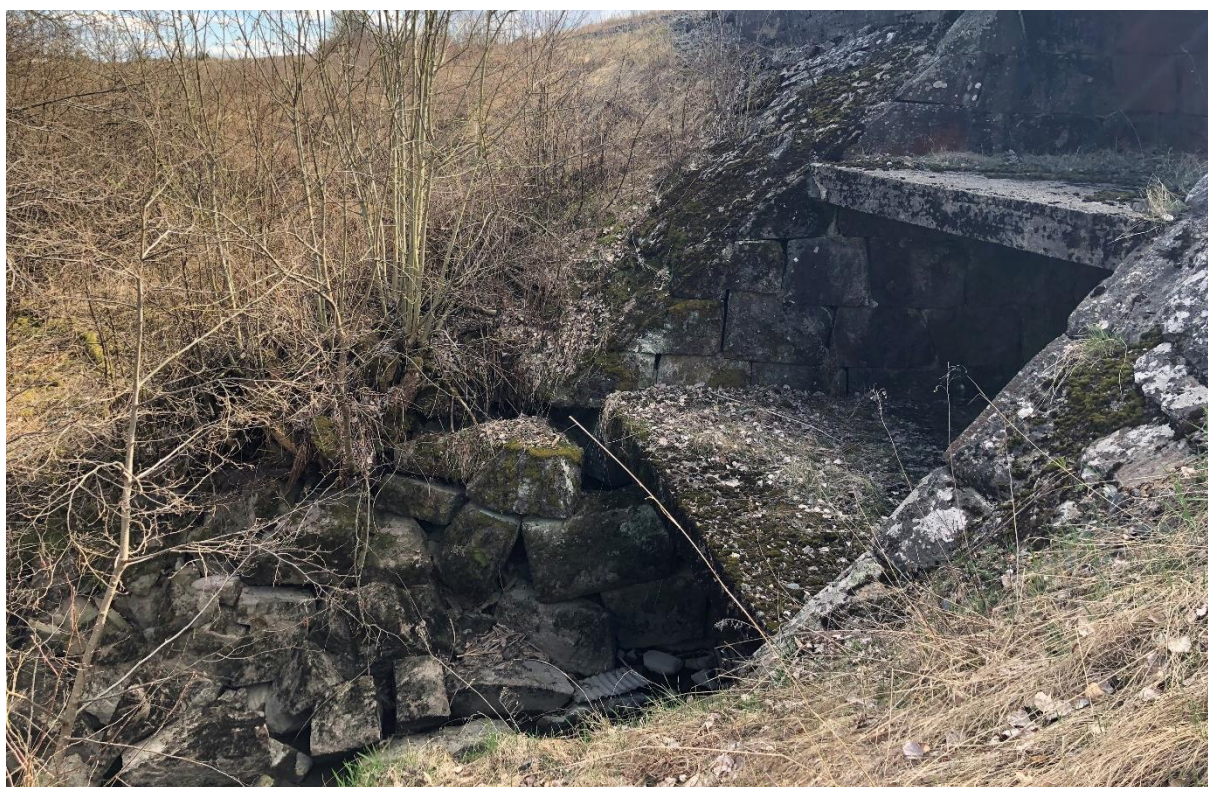
Figur 8.38 Eksisterende brukonstruksjon, bilde tatt fra østlig side av banen. Østfoldbanen østre linje km 5.024. Bilde: IMG\_3123.JPG (Jakob Bitsch Jensen, 22.04.2021)

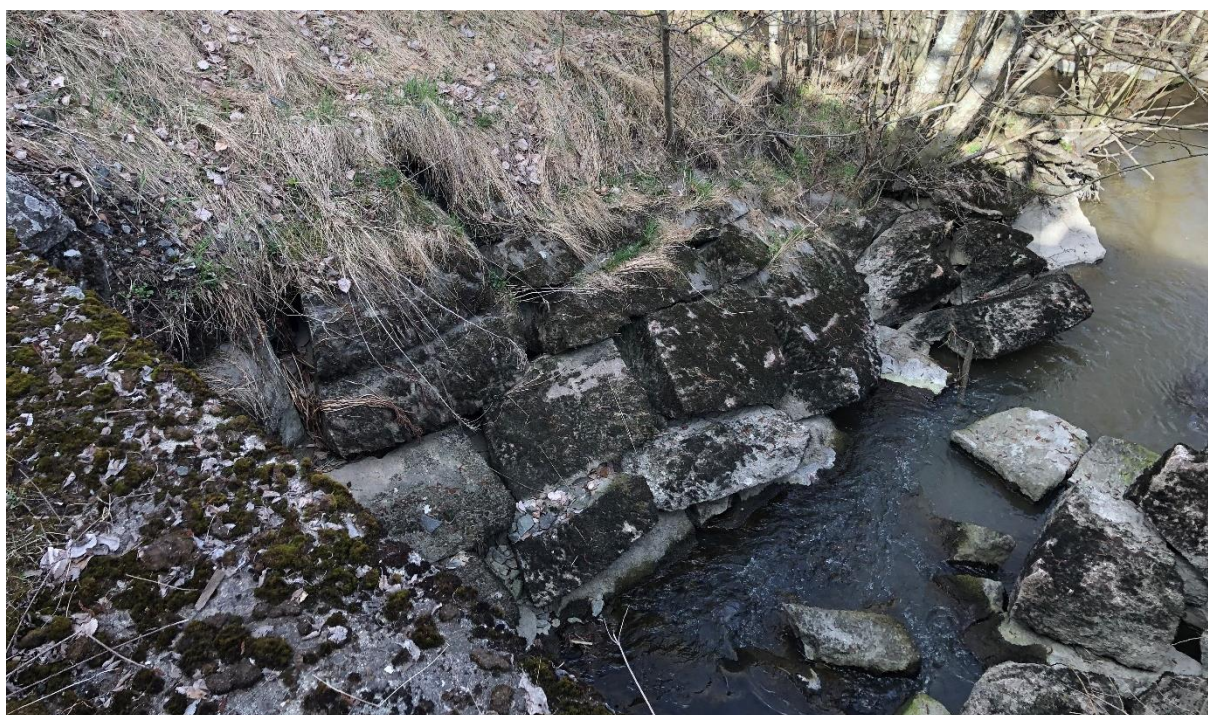
Figur 8.39 Eksisterende brukonstruksjon, bilde tatt fra østlig side av banen. Østfoldbanen østre linje km 5.024. Bilde: IMG\_3126.JPG (Jakob Bitsch Jensen, 22.04.2021).

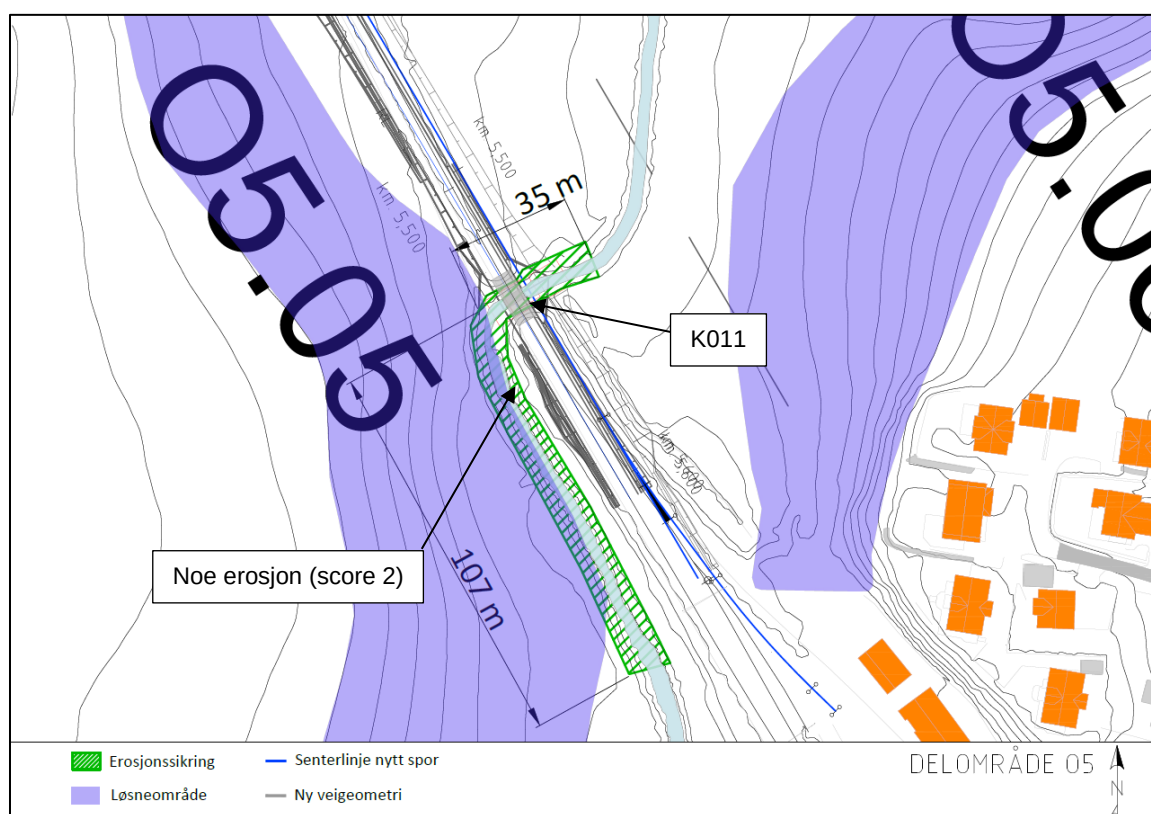
Langs faresone O5.05 går Kråkstadelva langs foten av faresonen. Det har blitt observert noe erosjon ved Kråkstadelva langs denne strekningen. Det vurderes at det er behov for erosjonssikring langs Kråkstadelva langs strekningen som er vist i Figur 8.42.

Figur 8.42 Området som må erosjonssikres langs Kråkstadelva i den sørlige delen av delområde O5.

Erosjonssikring må etableres på sider og bunn. Eksakt dimensjonering av D30 og minimum lagtykkelse bør fastlegges med basis i flomberegninger (200 års flomhendelse inkl. klimafaktor).

Erosjonssikring må føres til nivå 200-årsflom eller skjæringstopp drenggrøft (laveste av de to).

- Det anbefales foreløpig at erosjonssikring etableres med samfengt sprengstein med følgende spesifikasjon:
- $D_{30} \geq 200$  mm
- $D_{50} \leq 333$  mm
- $D_{100} \leq 500$  mm
- Minimum lagtykkelse 0,5 m (sider og bunn)
