# Østfoldbanen

## Ny avgrening Østre linje

### Utredning av områdestabilitet

| Prosjektnr. 900078<br>Parsell: 00<br>Planfase: Detaljplan | | Dokument-/tegningsnummer:<br><b>UNA-00-A-10021</b> | | Revisjon:<br><b>00A</b> | |

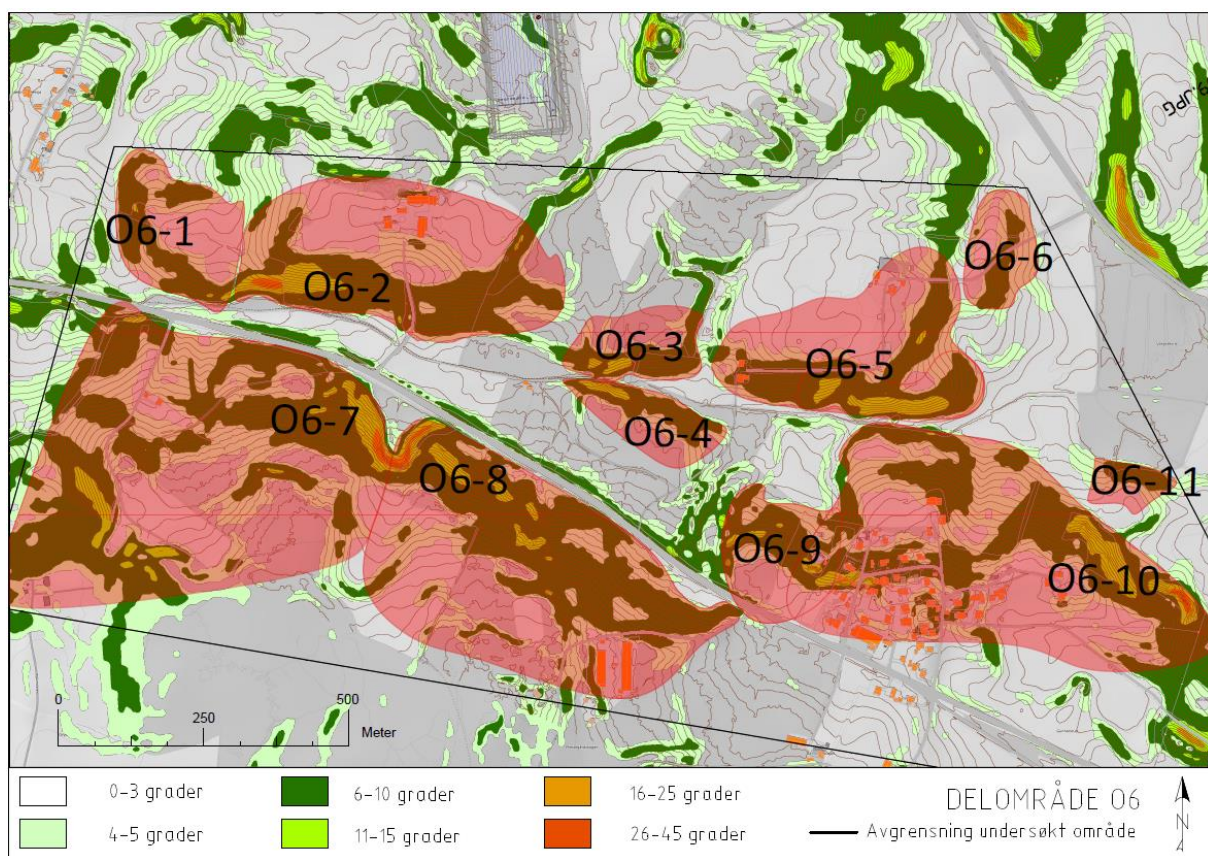
Det er flere kritiske skråninger i delområde O6 basert på terrengkriteriene i tabell 3.1 i NVEs veileder 1/2019 [1]. Dette har gitt flere aktsomhetsområder for løснеområde omkring tidligere deponialternativer. Utstrekning av aktsomhetsområdene fremgår i Figur 9.1, utstrekningen er basert på 20 x H som det fremgår av tabell 3.1 i NVE veileder 1/2019 [1].

Figur 9.1 Utstrekning av aktsomhetsområder for løснеområde (rødt) for delområde O6 basert på terrengkriteriene.

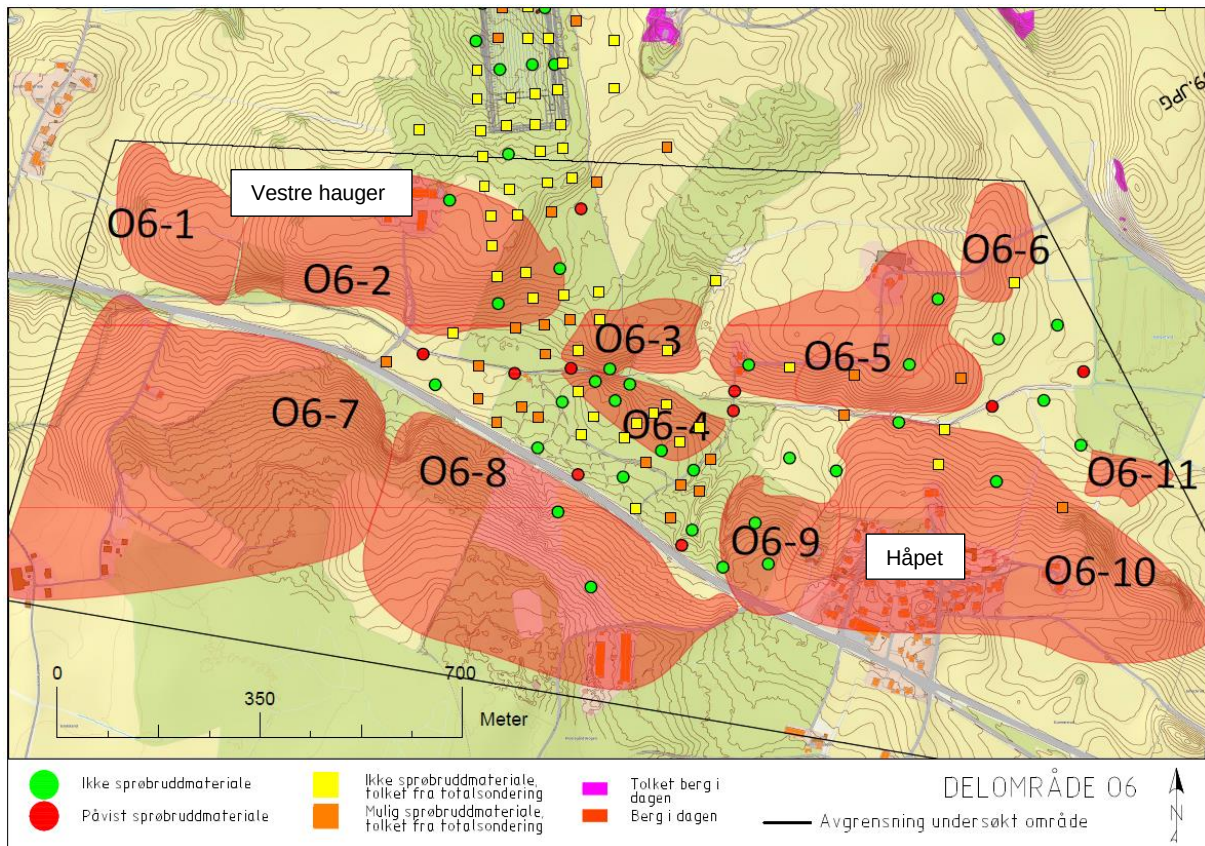
Figur 9.2 Utstrekning av aktsomhetsområder for løśnieområde basert på terrengkriterier sammenstilt med tolket grunnforhold fra grunnundersøkelser i området som er oppsummert i vedlegg D.

Som det fremgår av Figur 9.2 finnes det ikke påvist forekomst av sprøbruddmateriale (røde punkter) innom identifiserte aktsomhetsområder. Derimot er det fra totalsonderinger tolket mulig sprøbruddmateriale enkelte steder innenfor aktsomhetsområdene. For de punktene der det er påvist forekomst av sprøbruddmateriale med konusforsøk ligger de alle i en kile langs en bekk.

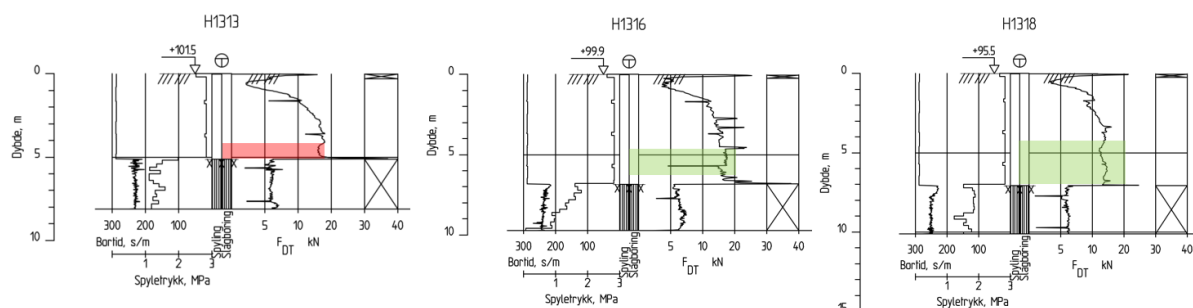
Figur 9.3 Totalsonderinger i aktsomhetsområde O6-5. Rød og grønn markering viser deler av totalsondering som kan se ut som sprøbruddmateriale. For totalsonderinger med grønn markering har det blitt utført grunnundersøkelser som er egnet til å påvise sprøbruddmateriale. H1316: Omrørt skjærstyrke på leire fra rundt 5,2 meters dyp er målt til å være rundt 4,3 kPa. NIFS 2015 (Bq1-Nmc) gir ikke utslag på sprøbruddmateriale for CPTu-sondering i H1316 og H1318.

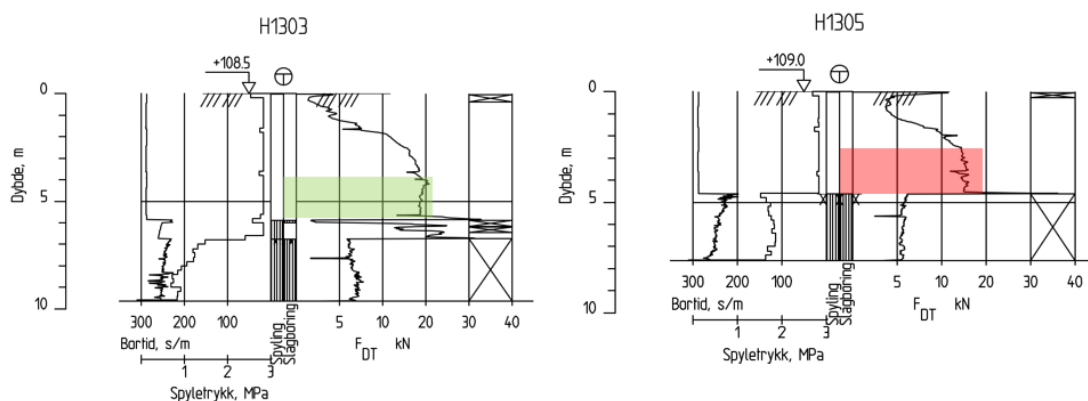
Figur 9.4 Totalsonderinger i aktsomhetsområde O6-5. Rød og grønn markering viser deler av totalsondering som kan se ut som sprøbruddmateriale. For totalsonderinger med grønn markering har det blitt utført grunnundersøkelser som er egnet til å påvise sprøbruddmateriale. NIFS 2015 (Bq1-Nmc) gir ikke utslag på sprøbruddmateriale for CPTu-sonderingen i H1303.

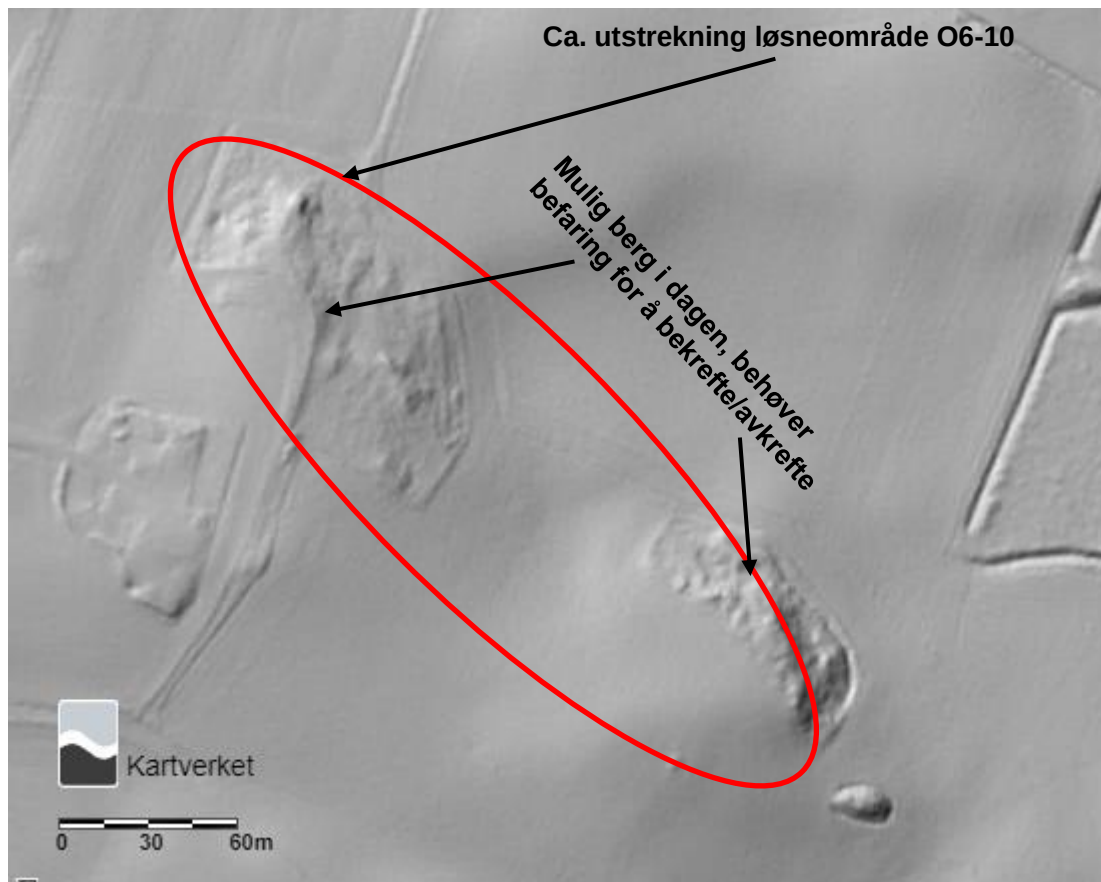
Det er observert mulig berg i dagen fra DTM-kart over løsneområdet for O6-10 (se Figur 9.5), dette må bekreftes ved eventuell befaring. Ved funn av berg i dagen kan sonen potensielt utgå.

Figur 9.5 Mulig berg i dagen innenfor løснеområdet O6-10, må bekreftes ved eventuell befarig.

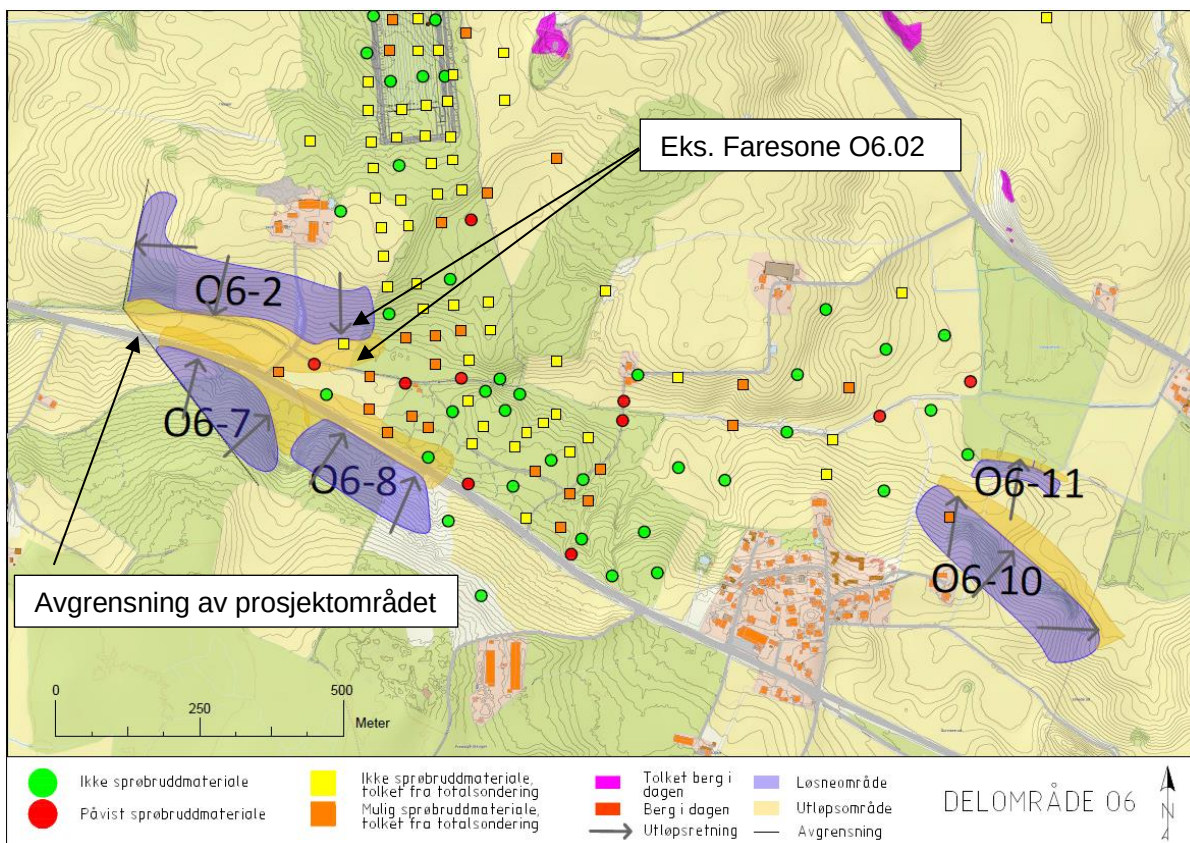
Figur 9.6 Kartet viser faresoner for løснеområde (markert i blått) og tilhørende faresoner for utløpsområde i delområde O6.

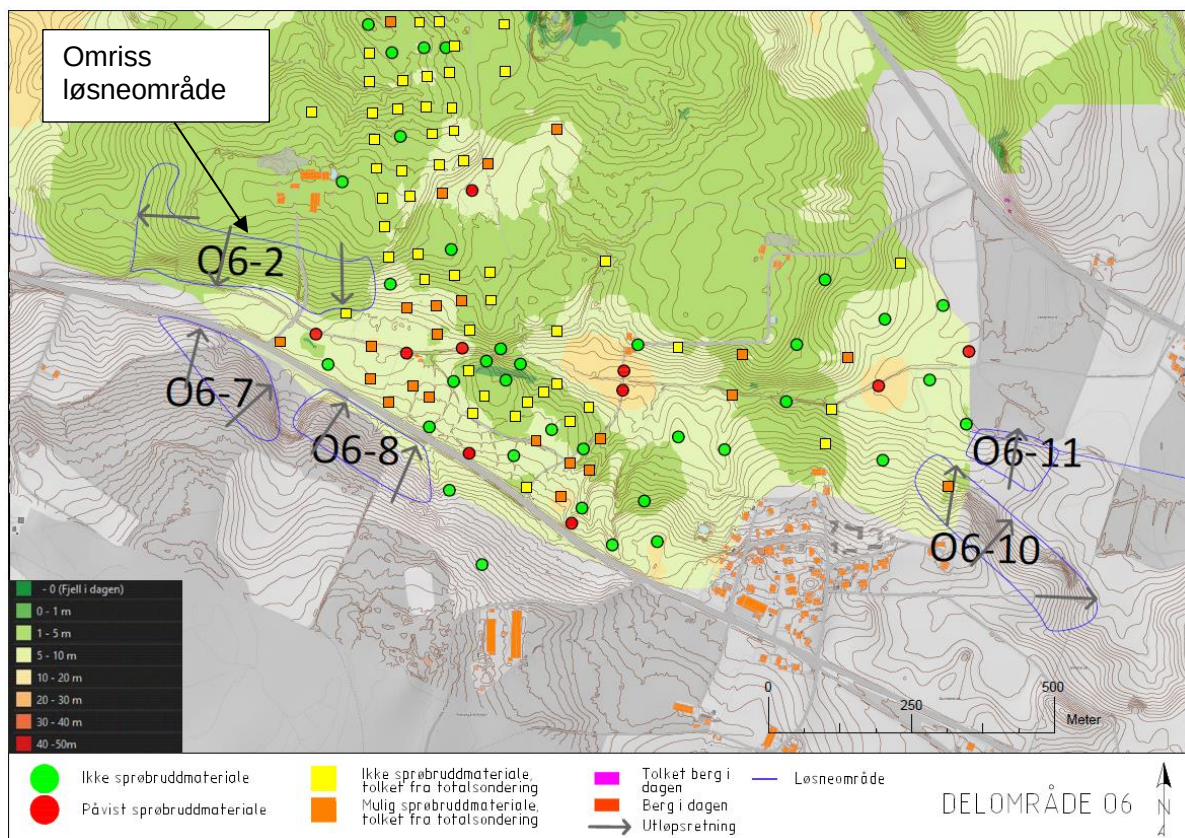
Figur 9.7 viser løснеområdet til faresonene og et løsmassemekktighetskart basert på utførte grunnundersøkelser. Som det fremgår av figuren dekker ikke løsmassemekktighetskartet (AEM-scanning) faresonene O6-7, O6-8 og O6-11 samt kun deler av O6-10.

Figur 9.7 Kartet viser mulig løснеområder (omriss markert med blå farge) og antatt løsmasse maktighet basert på grunnundersøkelser og AEM-scanning i delområde O6.

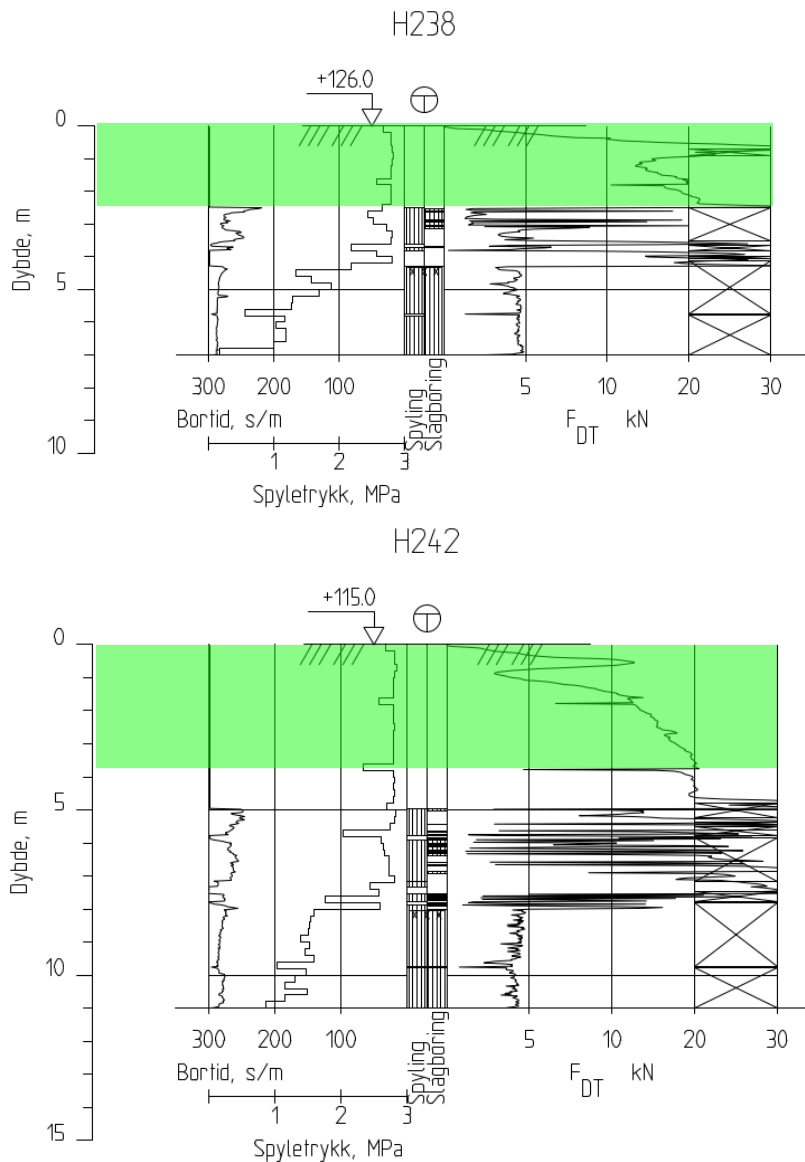
Det er ikke utført grunnundersøkelser innenfor omrisset av faresonen for løснеområde (se figur Figur 9.7). Som det fremgår av nærliggende totalsonderinger er tørrskorpemektigheten ca. 3 meter tykk (se Figur 9.8). Løsmassemektigheten i området er på rundt 5 meter jfr. Figur 9.7. Det anses derfor som usannsynlig at 40% av løsmassemektigheten er sprøbruddmateriale innenfor faresonen for løснеområde. Om så vil det ikke være fare for retrogressiv skredutvikling og flak- og rotasjonsskred er antatt for nåværende. Maksimal utstrekning av løснеområdet er satt til  $5 \times H$ , følgende er utløpsdistansen til maksimal lengde for rotasjonsskred i åpent terreng ( $0,5 \times L$ ).

Figur 9.8 Tolket tørrskorpemektighet (grønn) fra borpunkt nær O6.02.

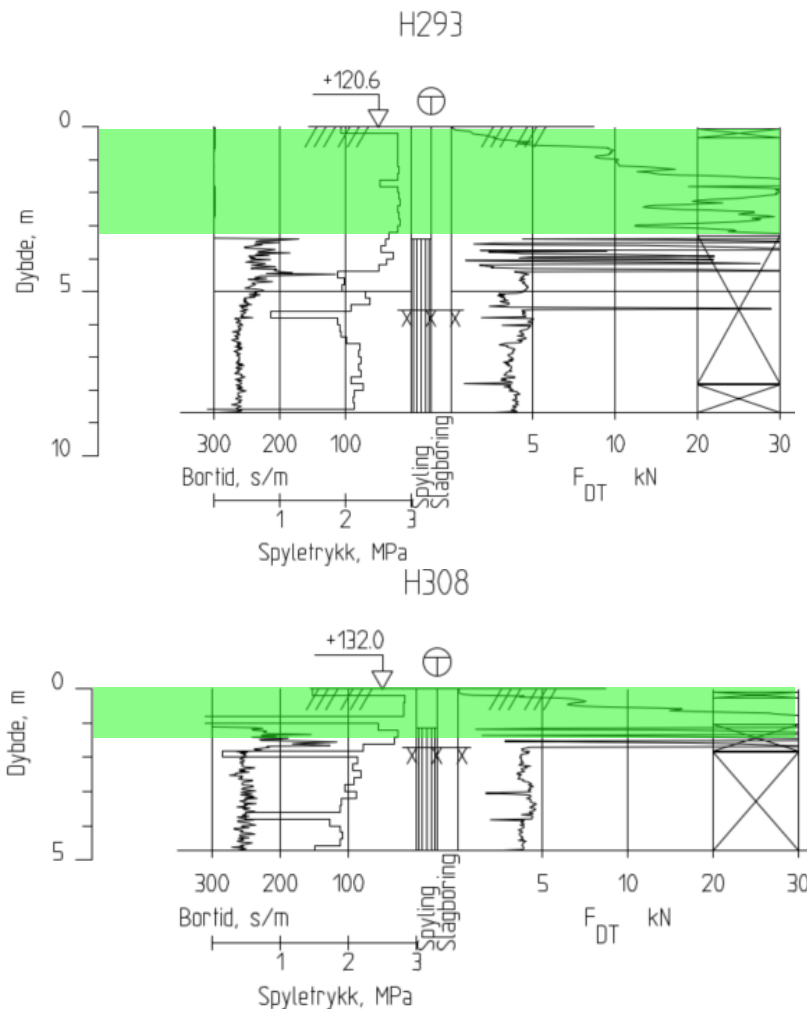
Det er ikke utført grunnundersøkelser innenfor omrisset av faresonen for løснеområde (se figur Figur 9.7). Det er antatt liten løsmassemektighet i området anslått fra nærliggende borpunkt (H293 & H308). Tørrskorpemektigheten er ca. 3 meter i området (se Figur 9.9). Det er også kartlagte forekomster av marin strandavsetninger innenfor faresonen (se Figur 3.3). Grunnet dette anses det som usannsynlig at mer en 40% av løsmassemektighet er sprøbruddmaterial og flak- og rotasjonsskred anses derfor som aktuell skredmekanisme. Maksimal utstrekning av løснеområdet er satt til  $5 \times H$ , følgende er utløpsdistansen satt til maksimal lengde for rotasjonsskred i åpent terreng ( $0,5 \times L$ ).

Figur 9.9 tolket tørrskorpemektighet (grønn) for borpunkt i / nær O6.07 / O6.08.

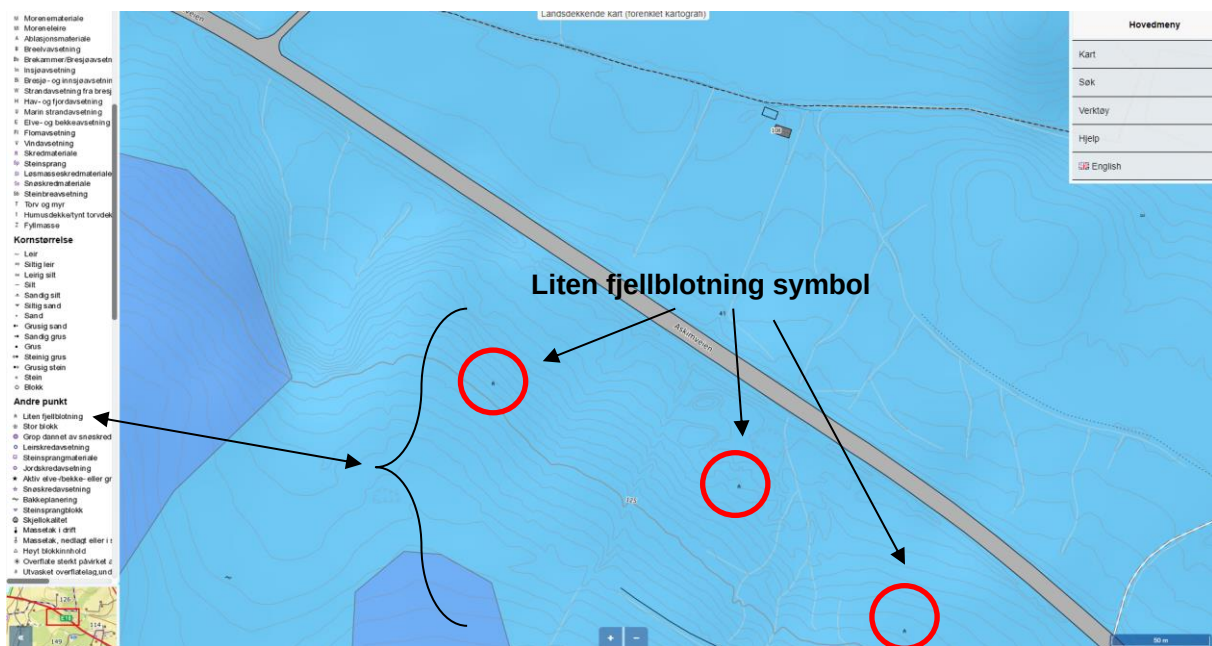
Figur 9.10 Kartutklipp fra NGU sitt løsmassekart (Kilde: [NGU.no](https://www.ngu.no)) fra faresonen O6.08.

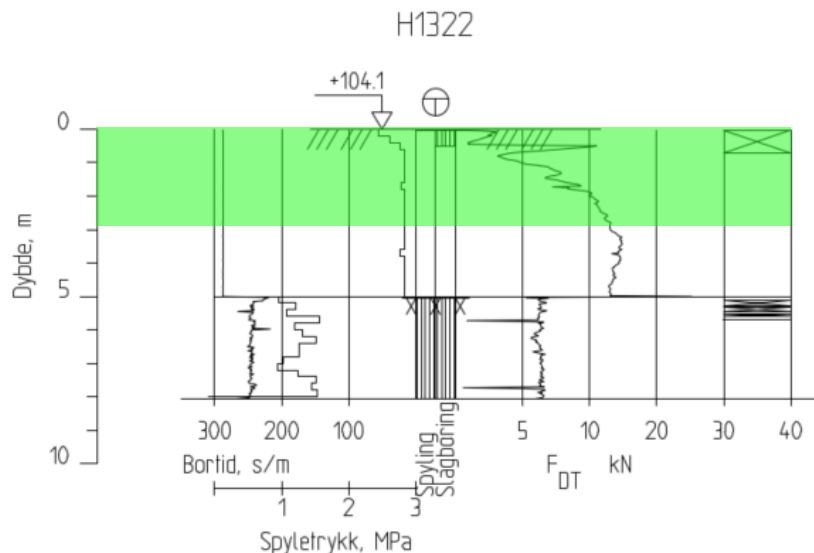
Figur 9.11 Tolket tørrskorpemektighet (grønn) fra O6.10.

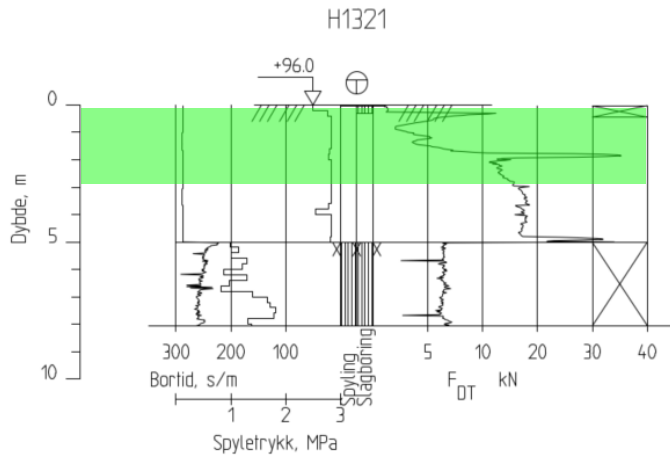
Figur 9.12 Antatt tørrskorpemektighet (grønn) fra borpunkt nær O6.11.

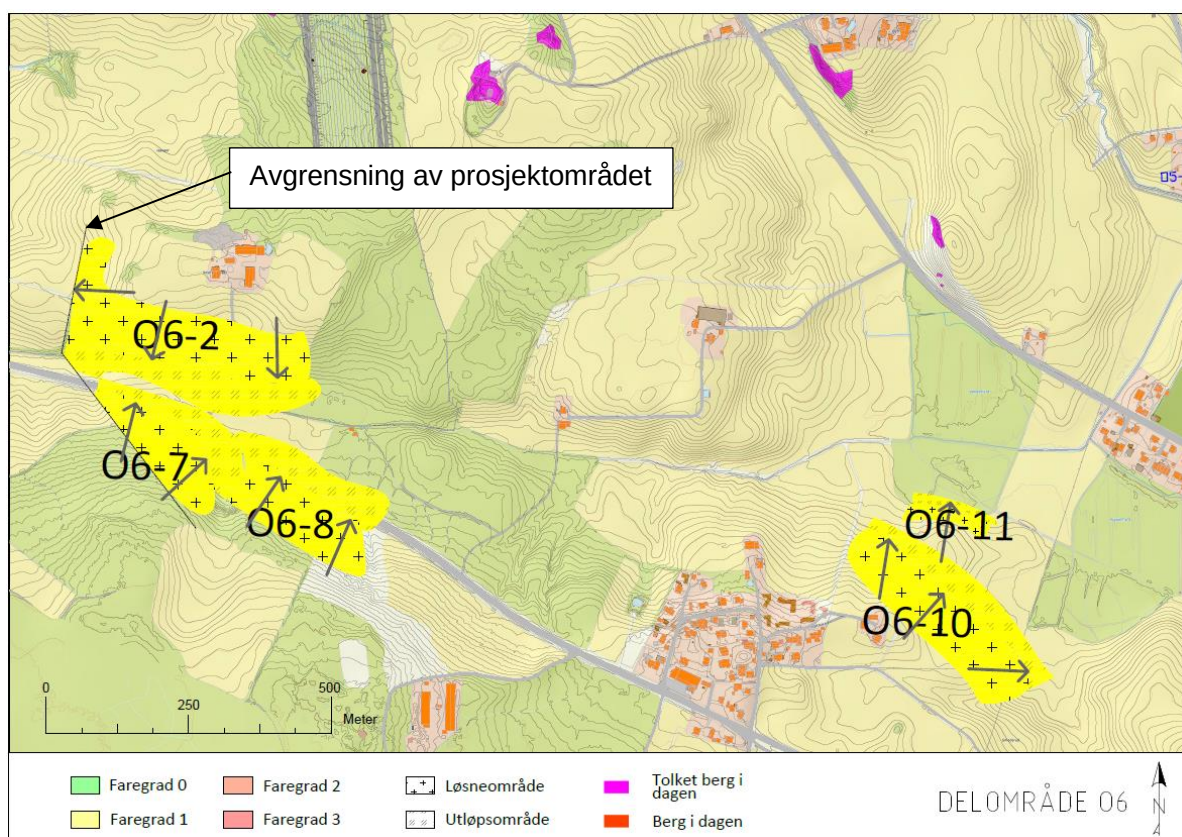
Figur 9.14 Faregradklassifisering for faresonene i O6. Alle er klassifisert som lav faregrad (Faregrad 1).

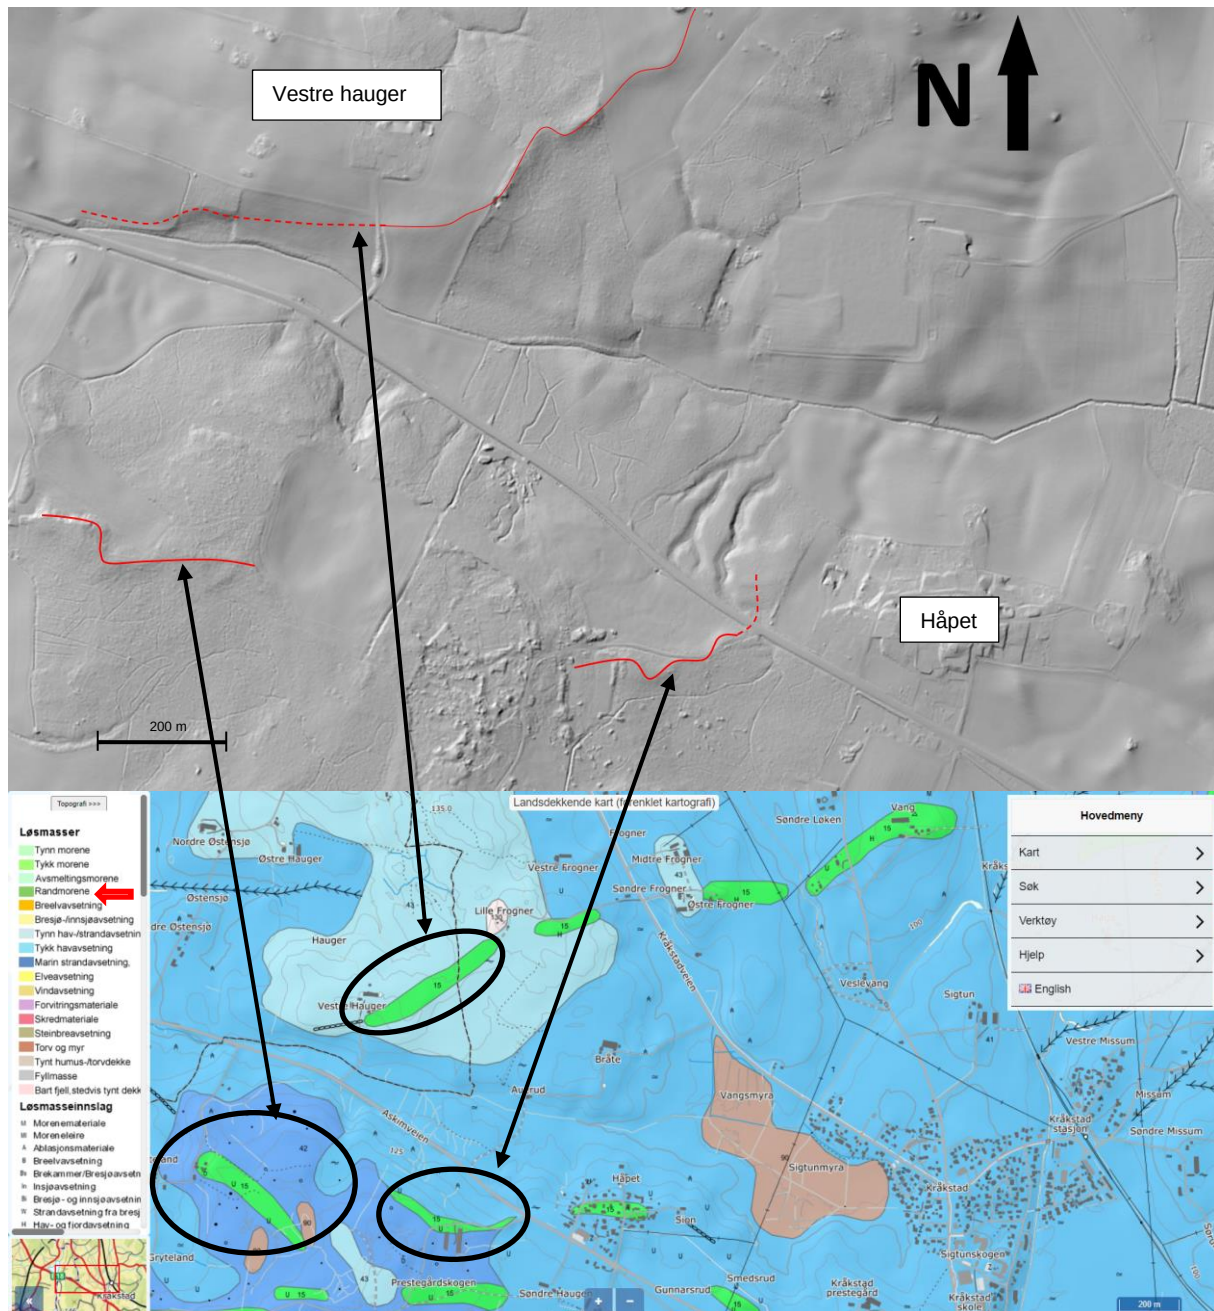
Figur 9.15 DTM-kart over O6 med henvisning til NGU sitt løsmassekart. Tolket utstrekning av randmorener er markert i rødt.

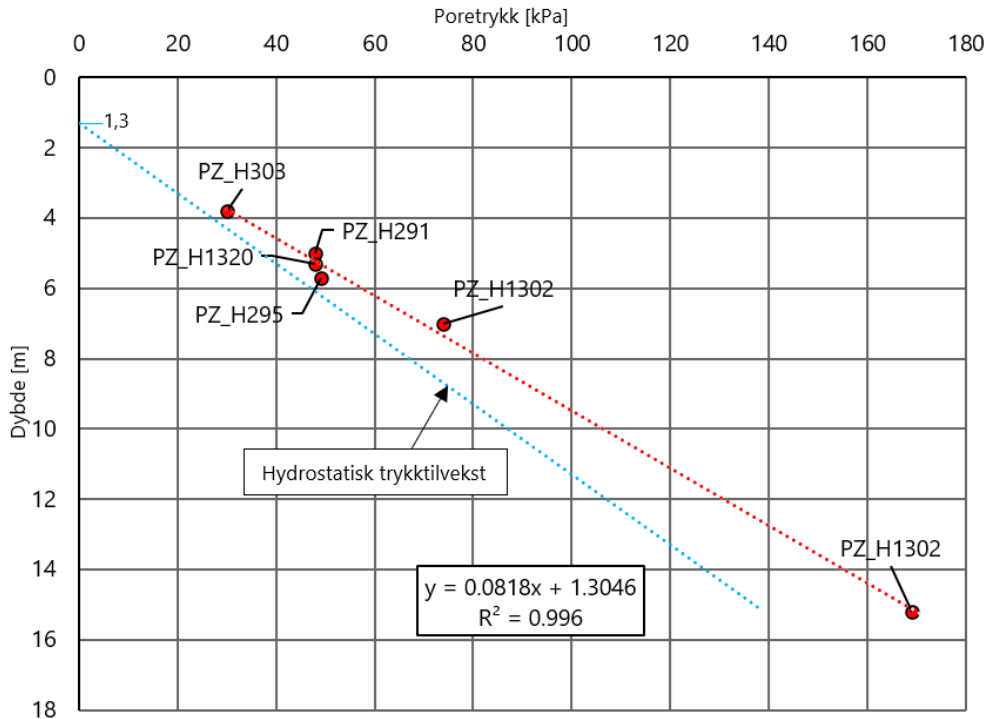
Det er plassert 6 elektriske poretrykksmålere fordelt på 5 borpunkt i delområde O6. Figur 9.16 viser målt poretrykk mot dybden for alle poretrykksmålerne. Sammenhengen mellom poretrykk og dybde virker å være lineær og poretrykket ser ut til å øke med 12,2 kPa per meter. For alle stabilitetsberegninger i delområde O6 har det blitt antatt en GVS på 1,3 m under terreng og en poretrykksøkning på 12,2 kPa/m.

Figur 9.16 Målt poretrykk mot dybde for delområde O6.

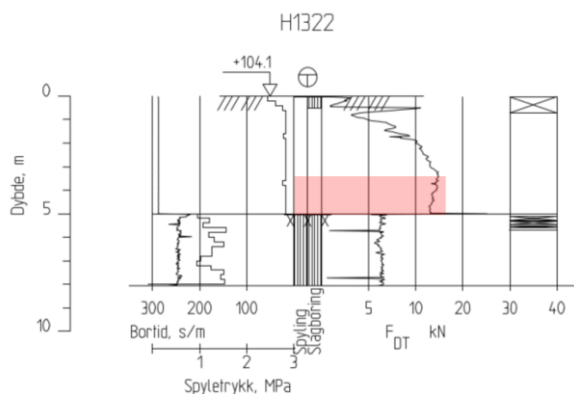
Fra totalsonderingen som er utført i H1322 (vist i Figur 9.17) kan det se ut til å være sprøbruddmateriale de siste 1,5 meterne over berg. Det er imidlertid utført grunnundersøkelser vest for borpunkt H1322 i samme skråning og omtrent lik kote som ikke har påvist sprøbruddmateriale med CPTu-sonderinger og konusforsøk.

Figur 9.17 Totalsondering utført i borpunkt H1322. Leirlag med mulig sprøbruddsegenskaper er markert i rødt.
